# Tilstandsrapport grunn og grunnvann

## Moelven Are, Spydeberg

| <b>Prosjekt nr.</b> | 1350055398 | |
| <b>Beskrivelse</b> | Rambøll har fått oppdrag av Moelven Are å gjennomføre en tilstandsrapport fase 1 (trinn 1-3) for industriområdet de er etablert på i henhold til Miljødirektoratets veileder M-630. | |

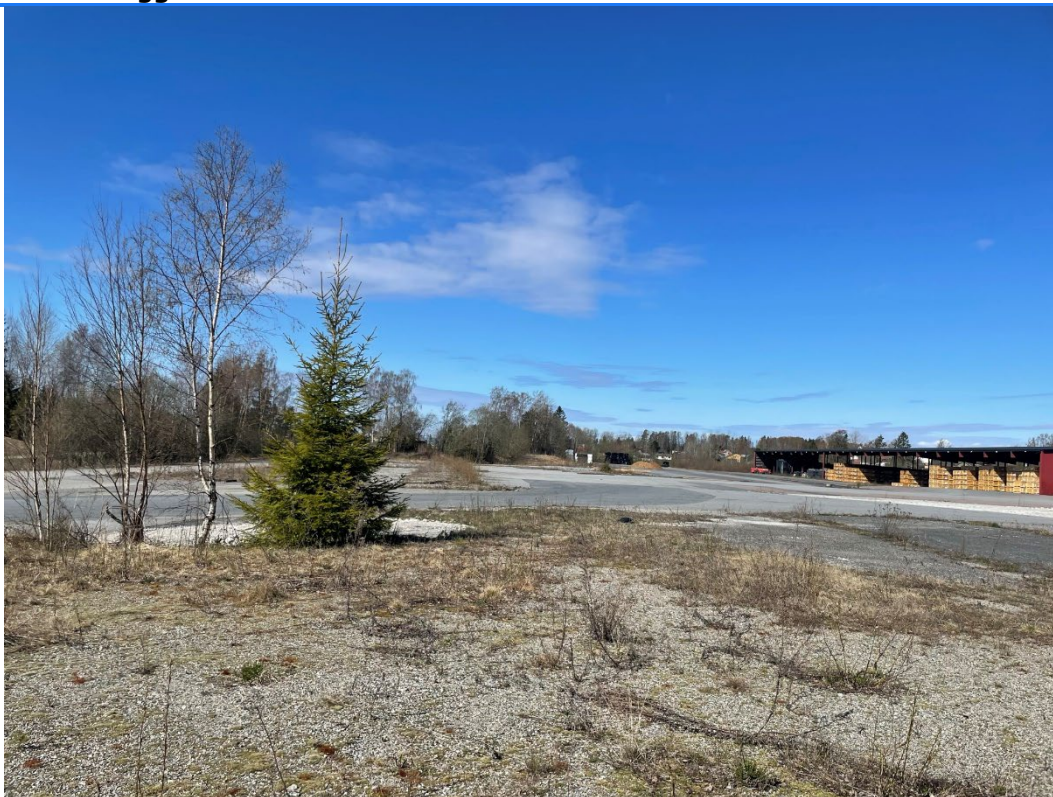
Bilde tatt fra parkeringsområde mot vest på tomten.

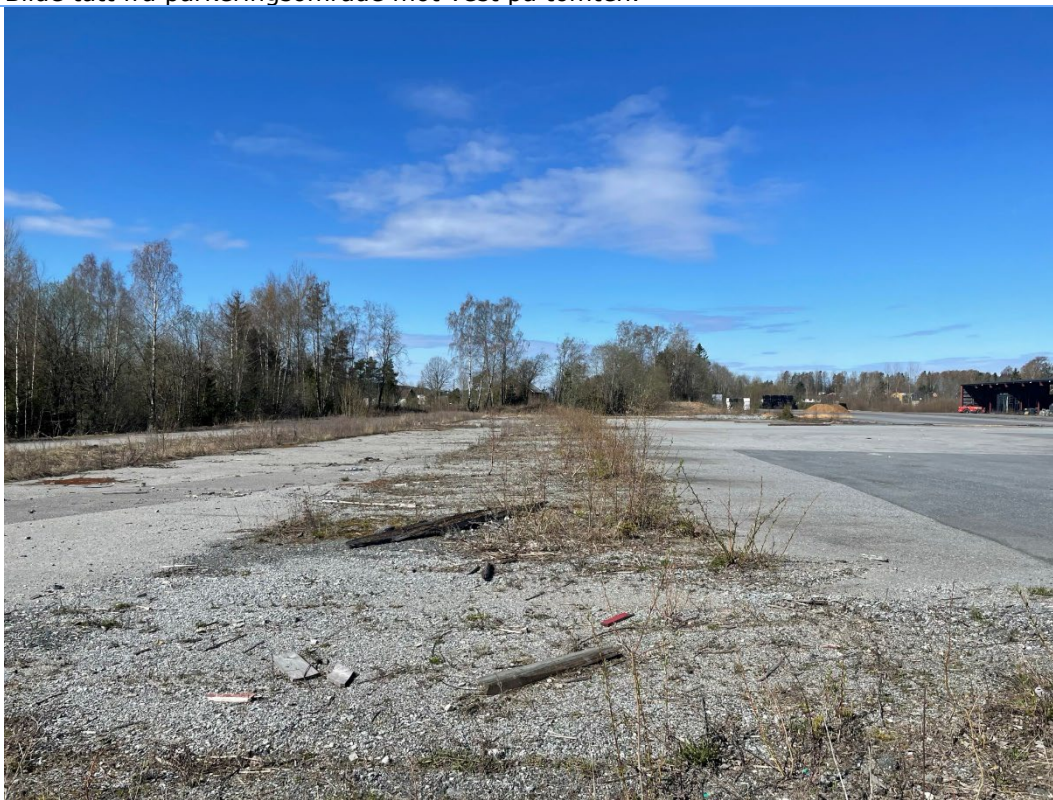
Revet bygninger og innfylte områder sør-vest på tomten.

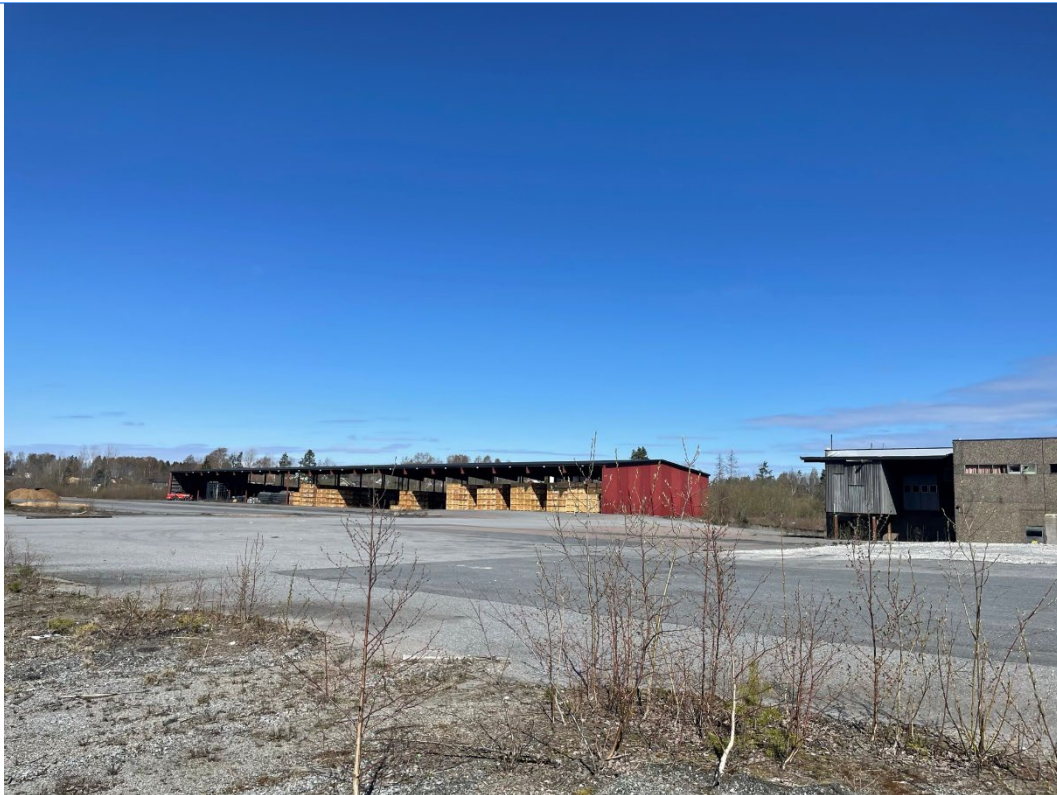
Bilde tatt fra sør-midt på eiendommen I nordlig retning. Paraplytak hvor lagringsplass er utleid.

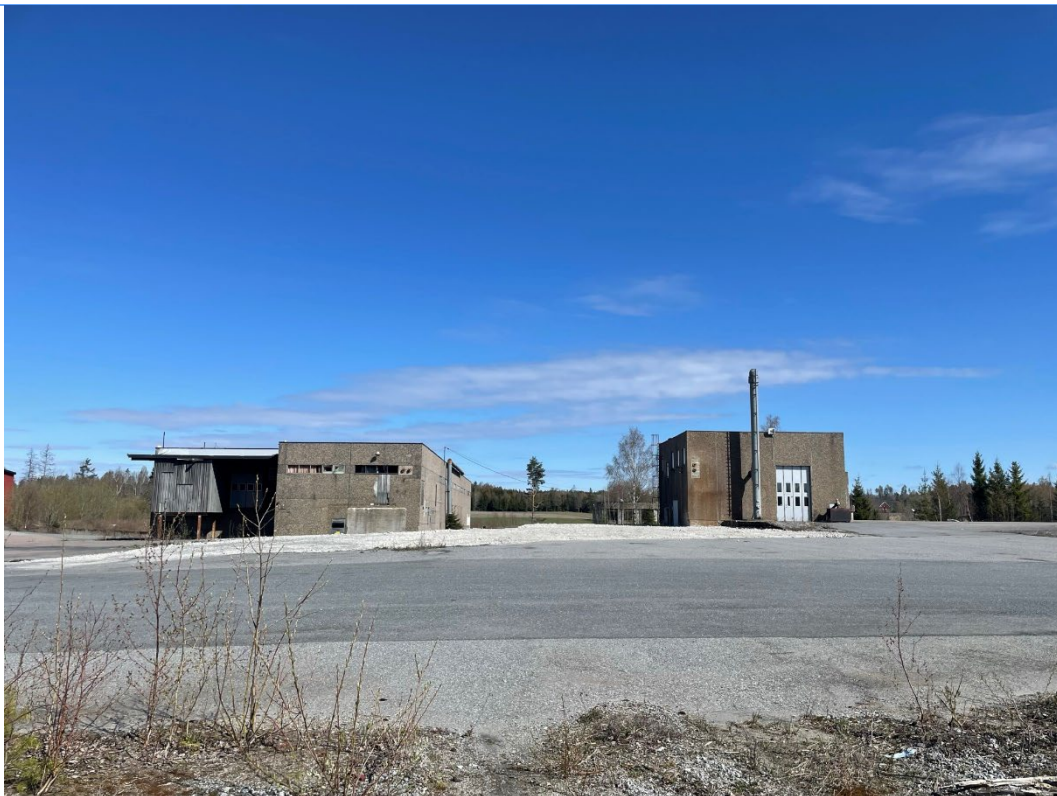
Gjenstående bygg midt på området. Utfylt område og ny asfalt hvor det tidligere var basseng og dieseltank.

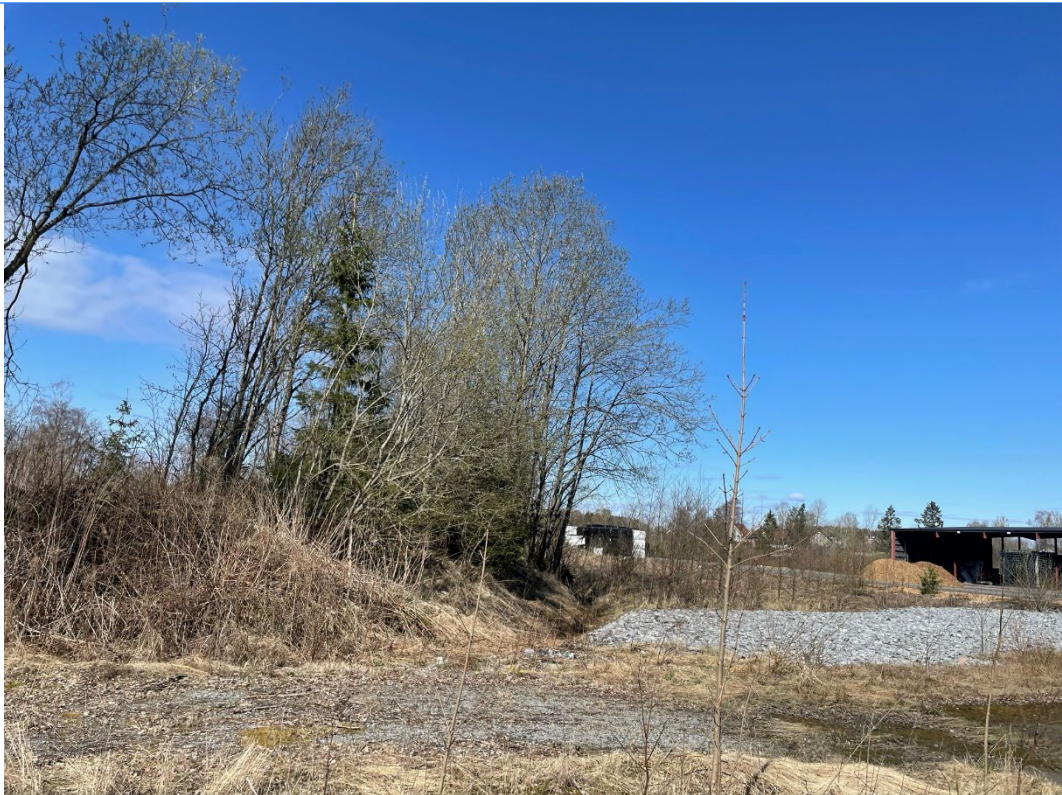
Det er kjent at det i løpet av 1990-tallet ble etablert en voll vest på tomten for å skjerme nabobebyggelsen mot industriaktiviteten. Fyllmassene som ble benyttet i vollen er av ukjent opphav og kan ikke utelukkes at inneholder miljøgifter.

Bilde tatt mot eiendomsgrense I sør-vest, hvor det er utfyllt med en voll og bygningsmasse er revet (steinmasser er fylt inn).

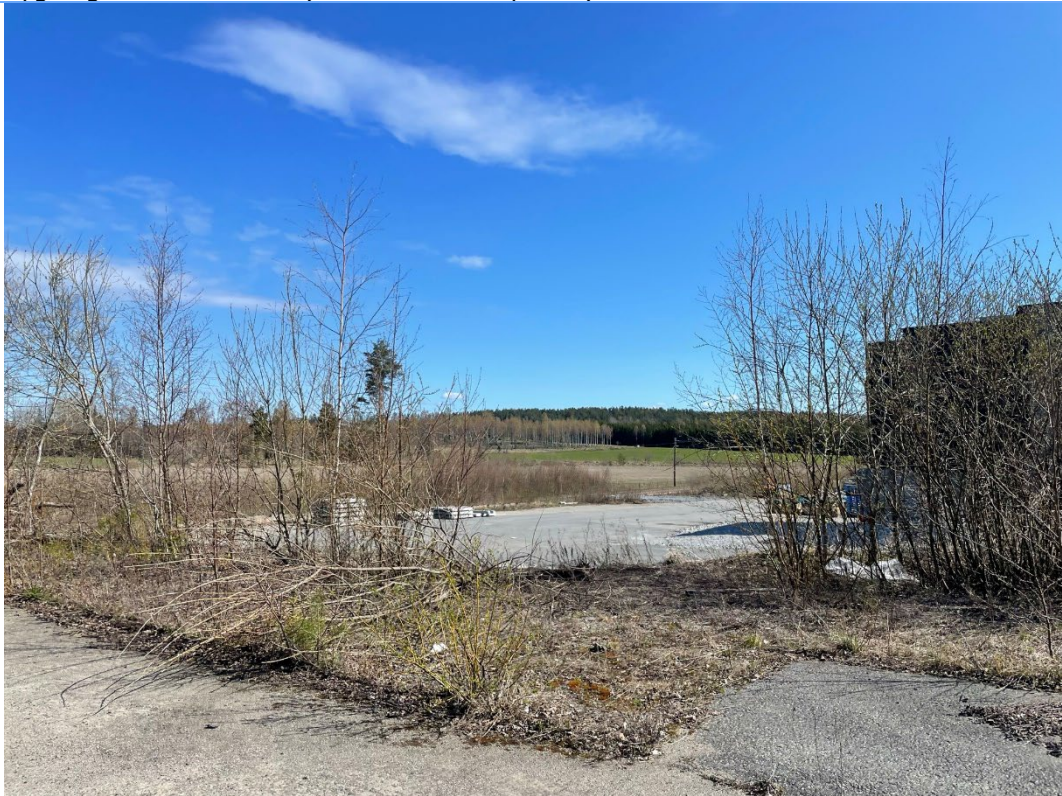
Bilde er tatt mot bakside (nord) av paraplytaket, mot jernbaneskinnene.

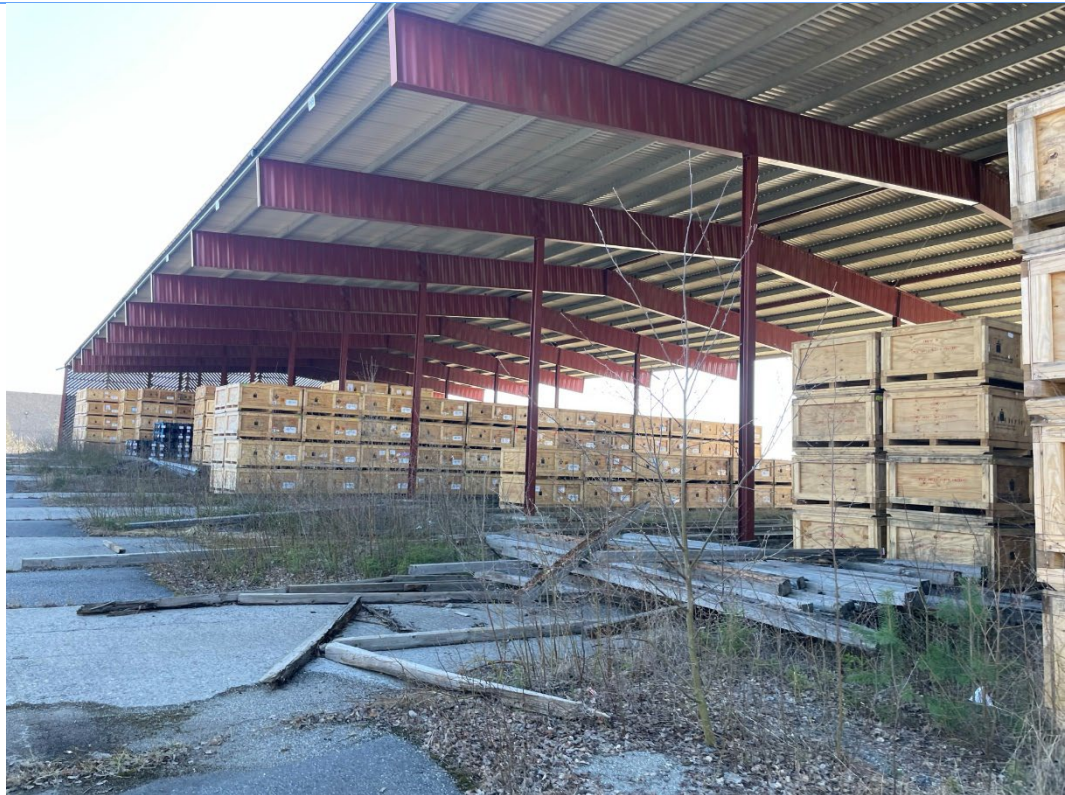
Paraplytak, hvor det er utleid lagringsplass.

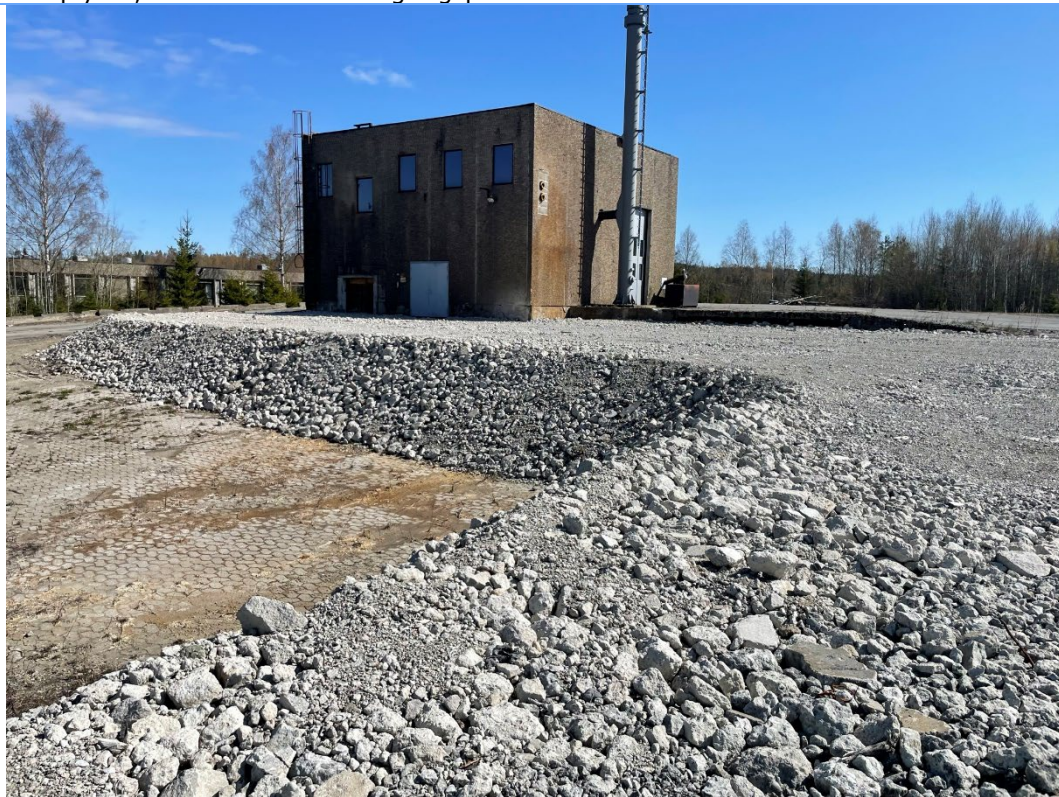
Oppfylt område midt på tomten, foran tidligere fying.

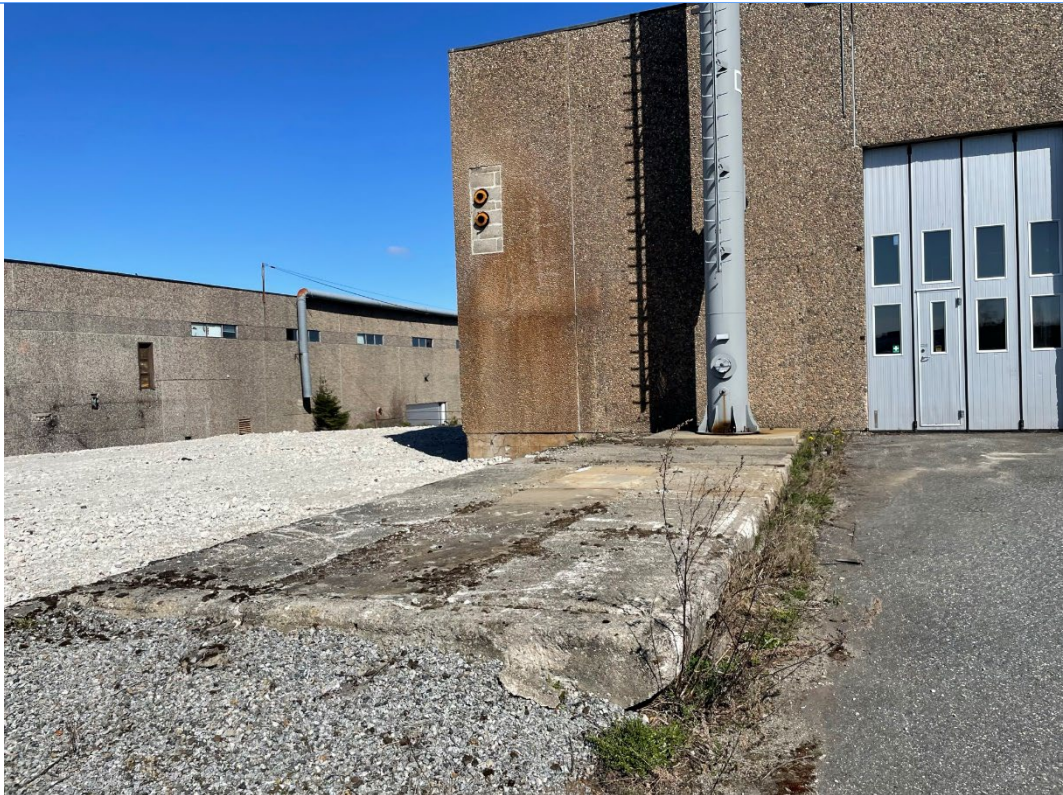
Betongdekke hvor tidligere tank var plassert.

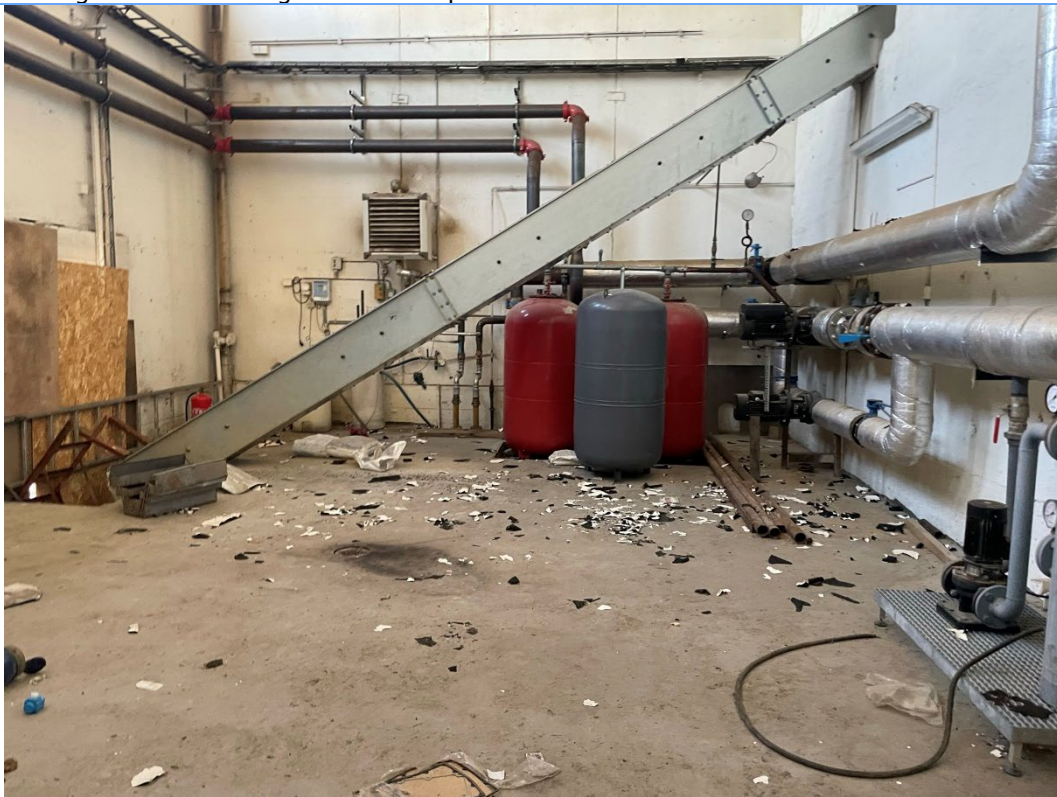
Innsiden av område tidligere benyttet til produksjon.

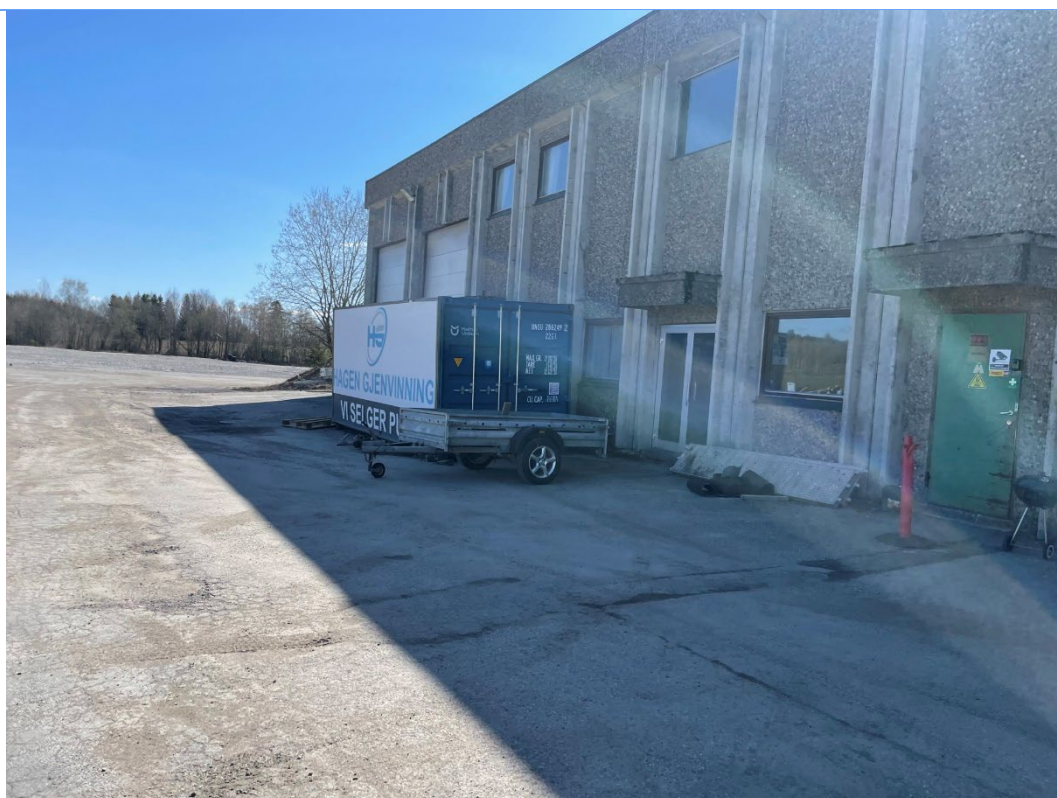
Verksted, som nå er utleid (var dermed ikke besøkt under befaring).

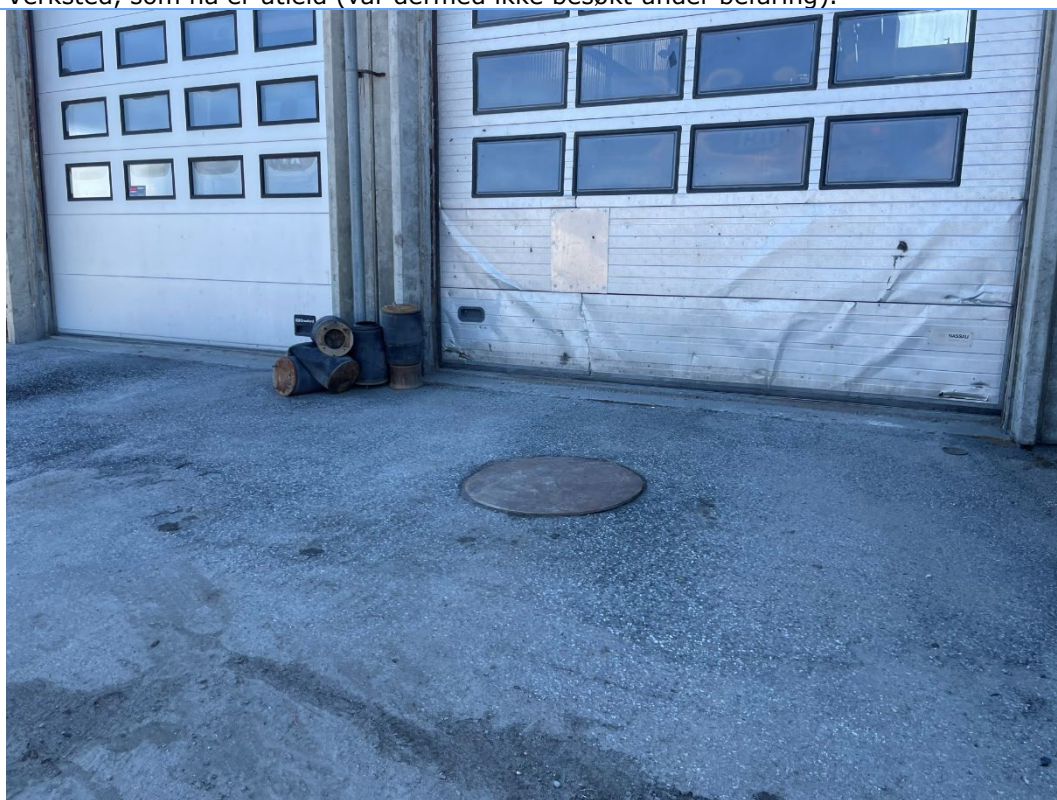
Oljeutskiller foran verksted

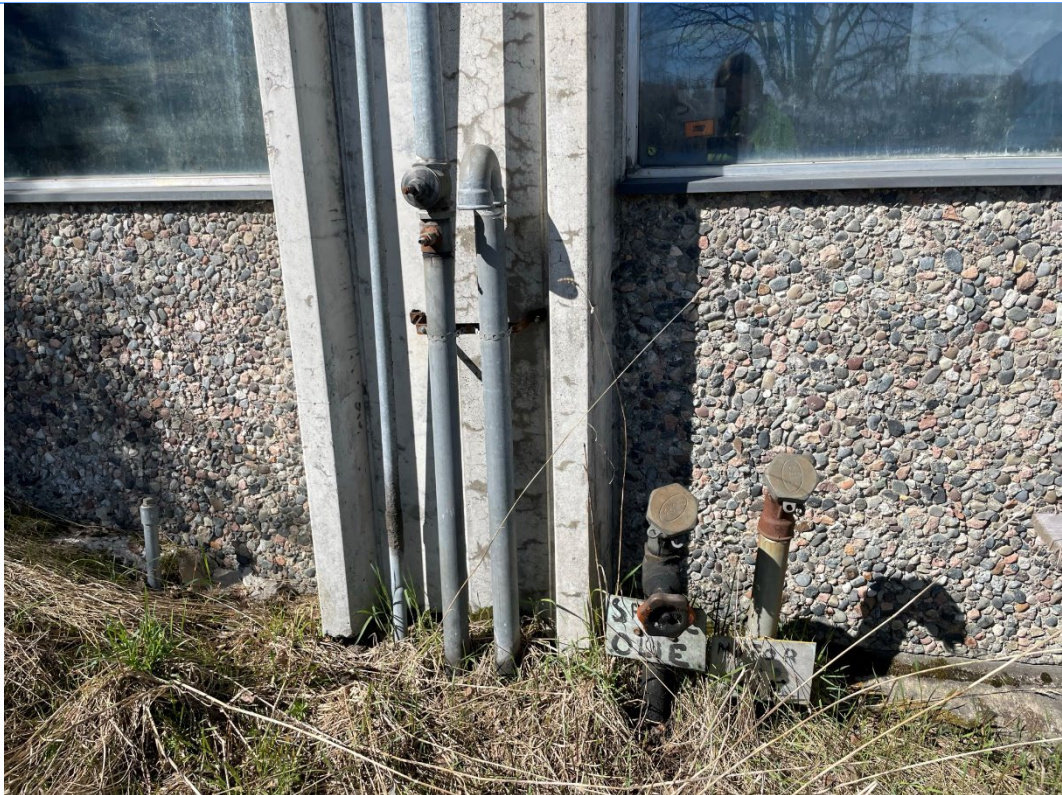
Påfylling merket spillolje og motorolje verksted, dermed mistanke om tanker

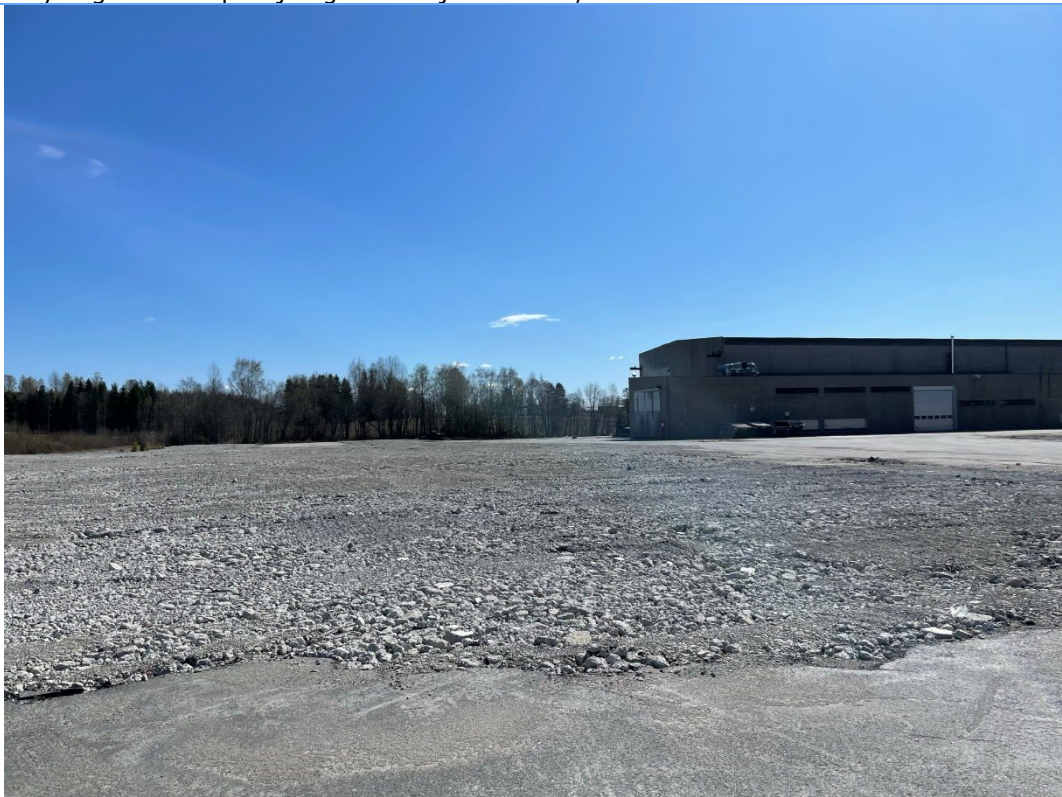
Bilde tatt mot nord-øst på tomten, hvor bygninger er revet og området utfylt

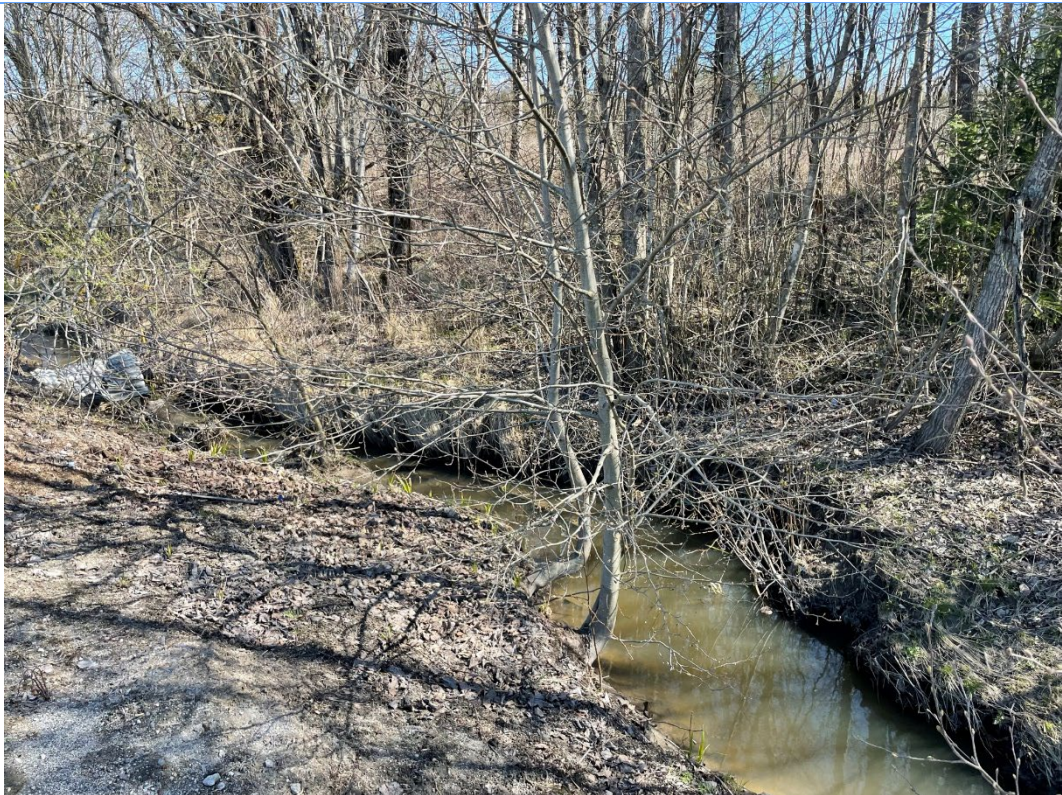
Bekken ved tomtegrensen I østlig retning

Det ligger en bekk øst på eiendommen som fungerer som tomtegrense (Hyllibekken). Over tid kan forurensning fra tomten ha blitt skylt over i denne resipienten. Det foreslås derfor at det utføres undersøkelser av sedimentene for å kartlegge forurensningstilstanden. Det anbefales at det tas en prøve oppstrøms og nedstrøms (nord og sør) på tomten.

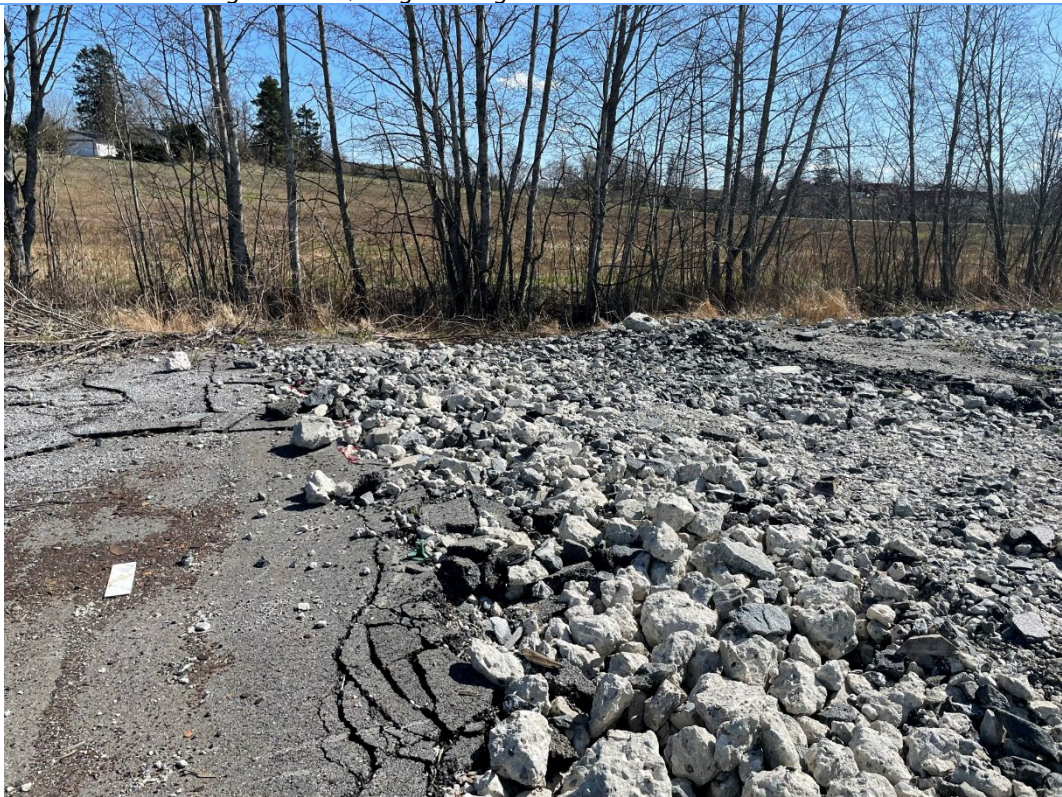
Fyllmasser (stein) ved fjernet bygg øst på tomten

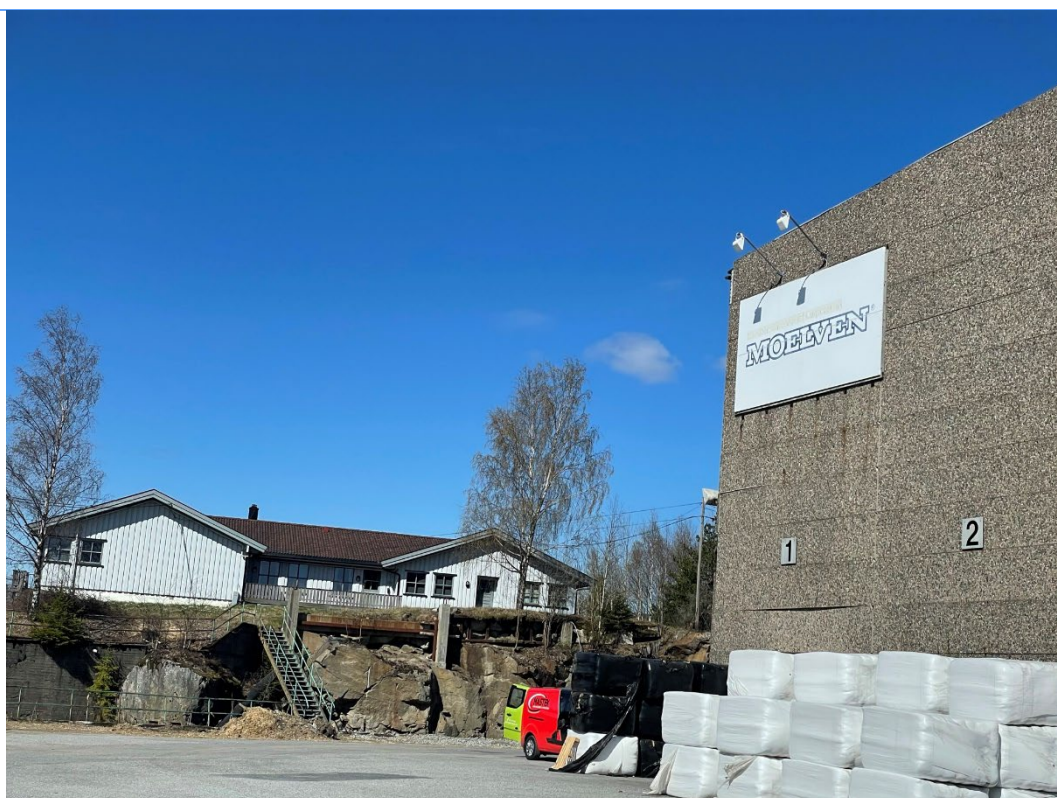
Bilde tatt ved innkjørsel av tomten (sør-øst) mot lagerhall, som i dag er utleid

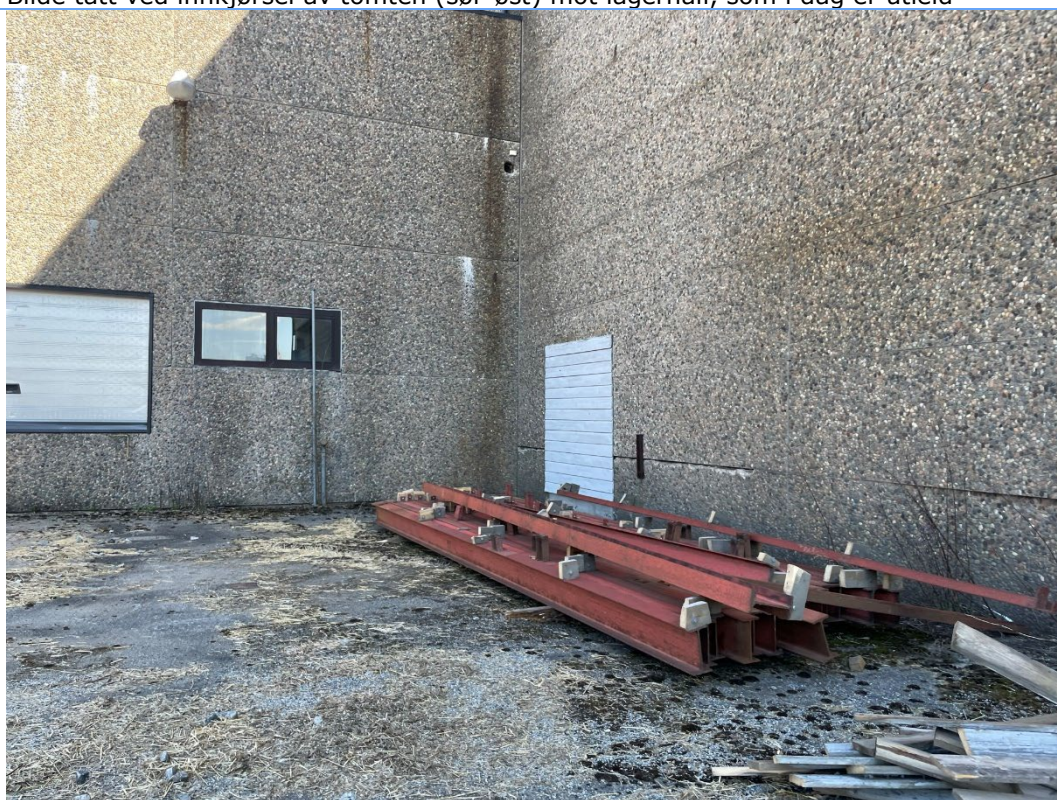
Påfyllingsområde ved lagerhall, med fast betongdekke. Mistenkes parafintank

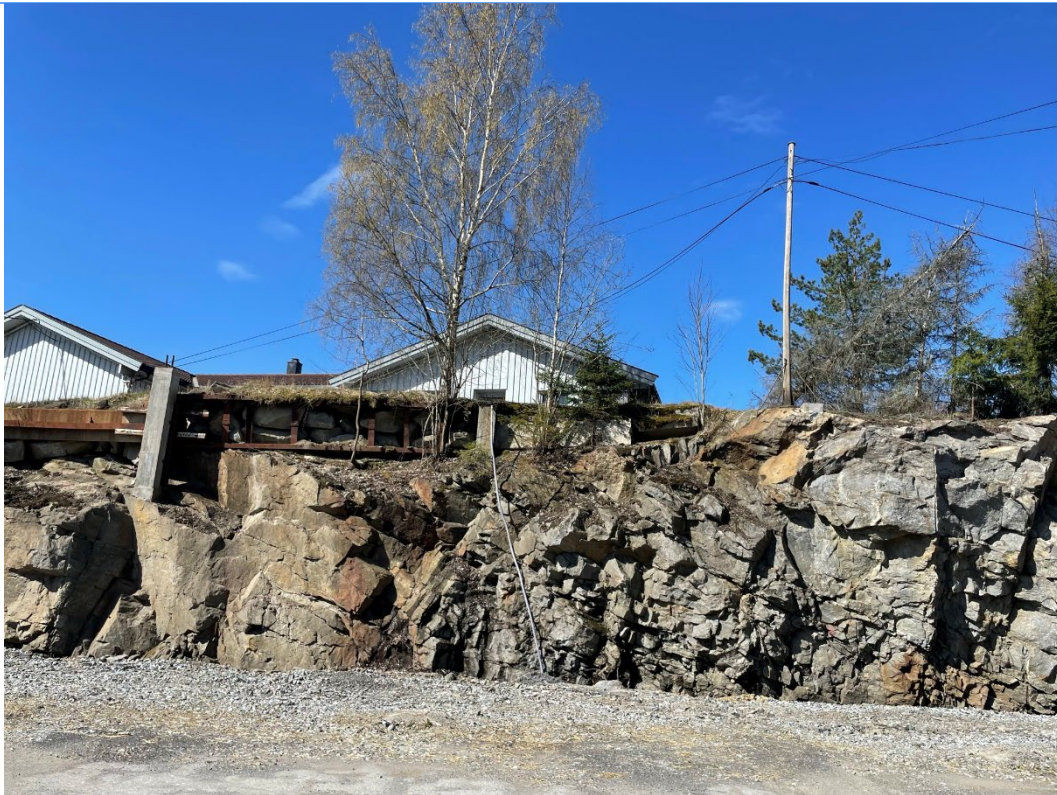
Bilde tatt fra lagerhall I sør-østlig retning mot administrasjonsbygget. Her kan det sees berg i dagen.
