Beregnet til  
**SH Prosjekt AS**

Dokument type  
**Konsekvensutredning**

Dato  
**Mai 2025**

# SPYDEBERGVEIEN 143 KONSEKVENsutredning FOR FORURENSET GRUNN

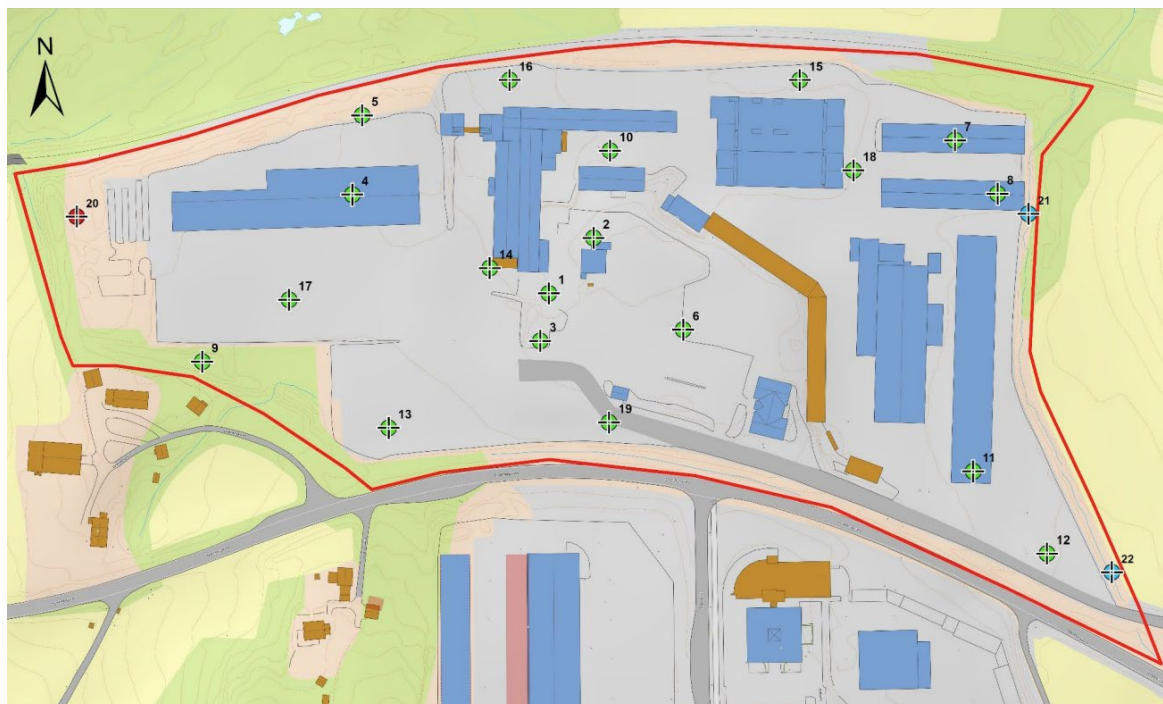
**Figur 3. Oversiktsbilde over planområdet med planlagte prøvepunkt fra tilstandsrapporten utarbeidet av Rambøll i 2023. Grønne punkter illustrerer prøvepunkter for miljøprøver tatt i grunnen (jord), blå punkter illustrerer prøvepunkter i Resipienten Hyllibekken der det ble tatt sedimentprøver, og til slutt rødt punkt som illustrerer flis-haug som ble prøvetatt og analysert for miljøgifter.**

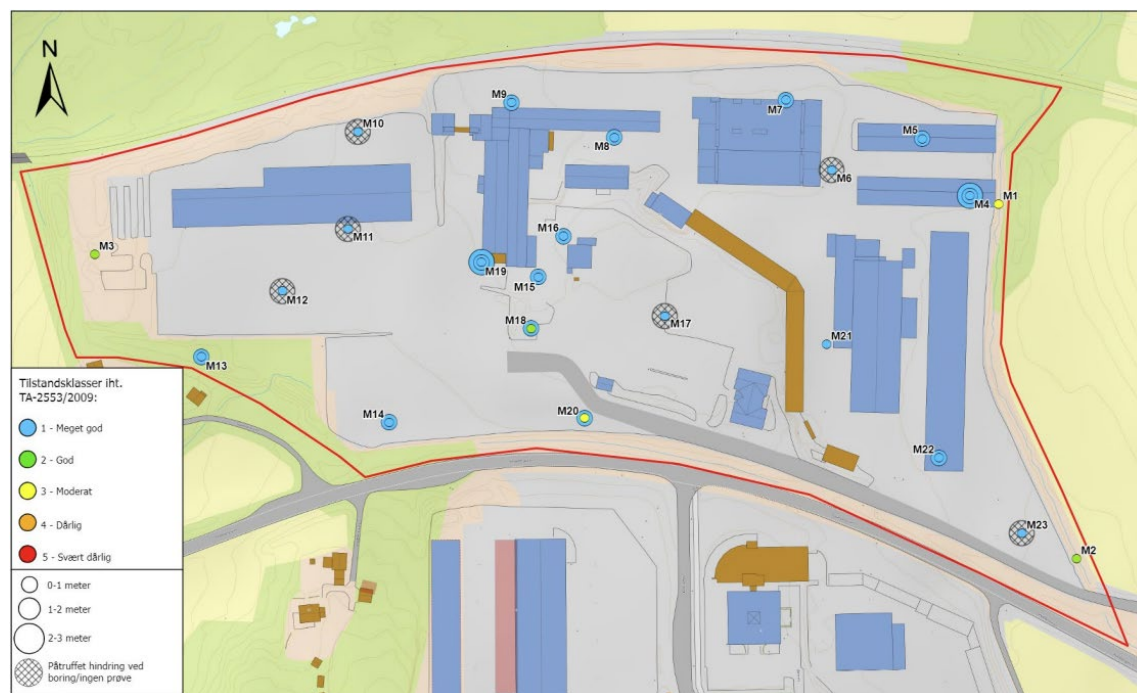
**Figur 6. Oversikt over den kartlagte forurensingssituasjonen på planområdet. Høyeste påviste tilstandsklasse var i klasse 3 og kan sees i punkt M1 og M20. Forurensing i tilstandsklasse 2 ble påvist i prøve M2, M3 og M18. Resterende prøver var i tilstandsklasse 1.**

I forhold til dagens arealbruk er det ikke påvist forurensing med konsentrasjoner høyere enn akseptkriteriene for både dagens og planlagt arealbruk. Aktuelt område er dog ikke kartlagt tilstrekkelig i henhold til Miljødirektoratets veileder for forurenset grunn og det må utføres en supplerende prøvetaking for at området skal ansees som tilstrekkelig kartlagt. Ettersom det skal gjennomføres gravetiltak på områder der det er forurenset må det også iht. forurensingsforskriften kapittel 1, §2-4 utarbeides en tiltaksplan for forurenset grunn. Tiltaksplanen vil håndtere risikomomenter ved tiltaket, og er det viktigste avbøtende tiltaket for at miljømålene satt skal kunne innfris.

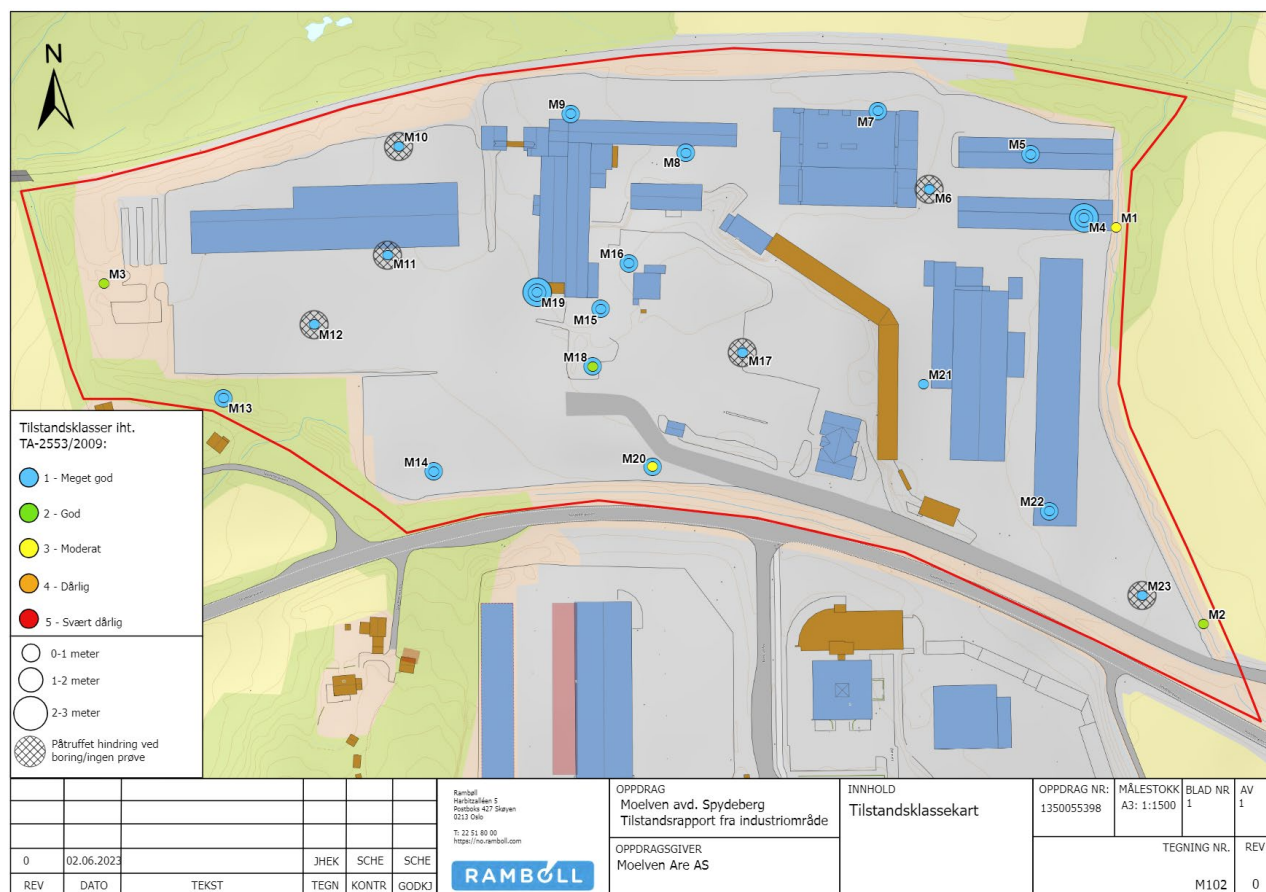
- M3: Forurensningen kommer fra alifater C12-C35 og tilsvarer tilstandsklasse 2 [3].
- M18-1: Punktet har en overskridelse av metallet krom som tilsvarer tilstandsklasse 2.
- M20: Punktet tilsvarer tilstandsklasse 3 som følge av Benzen-innholdet. Her er det også forurensning i tilstandsklasse 2 av alifater C12-C35.

**Figur 3. Tilstandsklassekart for prøvepunkter i undersøkelsesområdet. Fargekodingen er i samsvar med nettbasert veileder for forurenset grunns tilstandsklassifisering. Blå farge antyder «Meget God» tilstand.**

**Grønn er «God» tilstand og gul er «moderat» tilstand. Det er ikke påvist tilstandsklasser over «moderat» tilstandsklasse [3].**

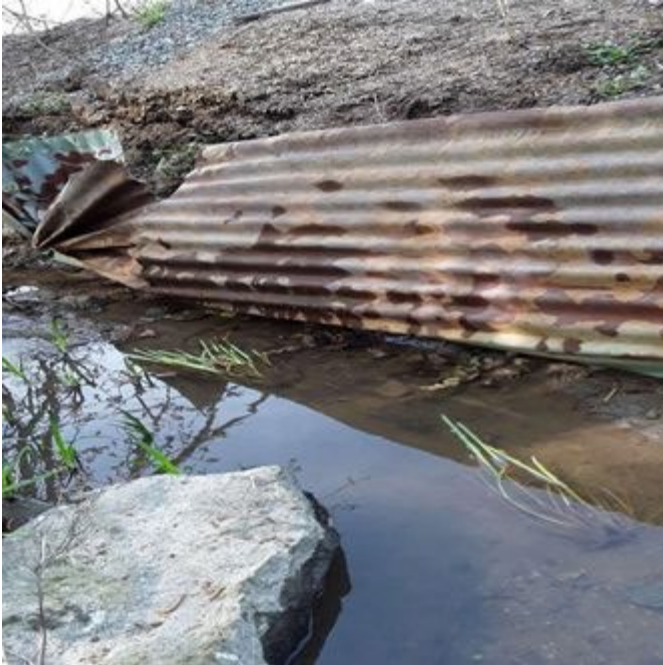
M1 avfall i bekk

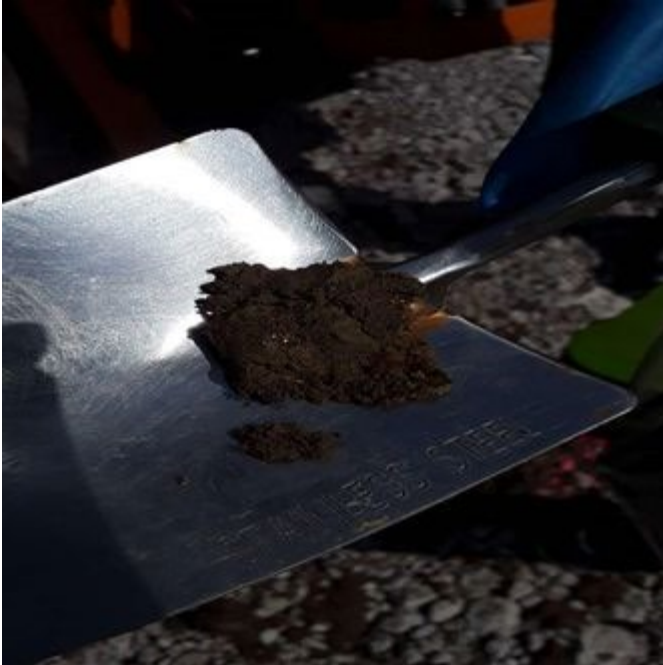
M4 2-3m, ser ut som pyritt

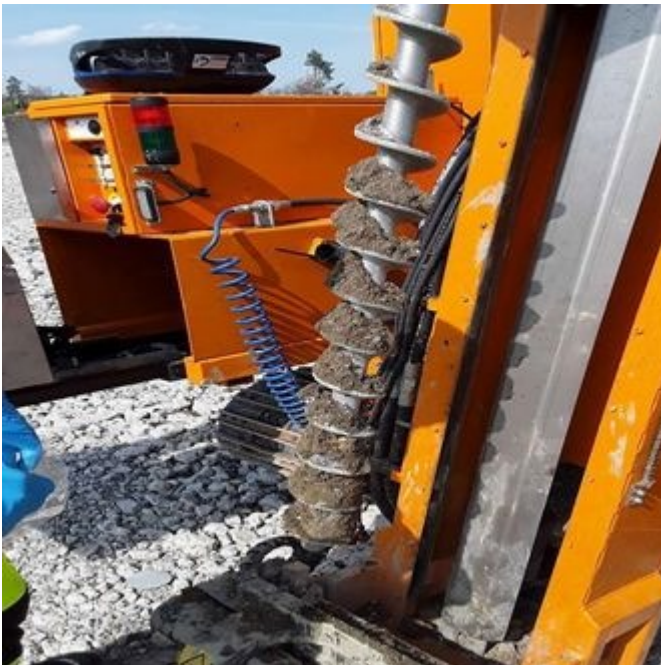
M5 0-1m, sand og grus. Overgang til leire ved 0,8.  
Leire oksidert, rødfarget

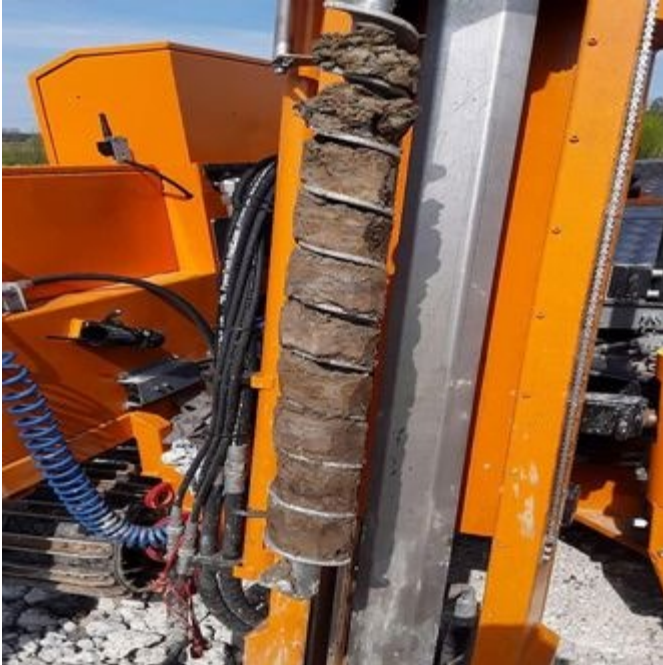
M5 1-2m oksidert hele veien. Brunere nederst, gråere øverst

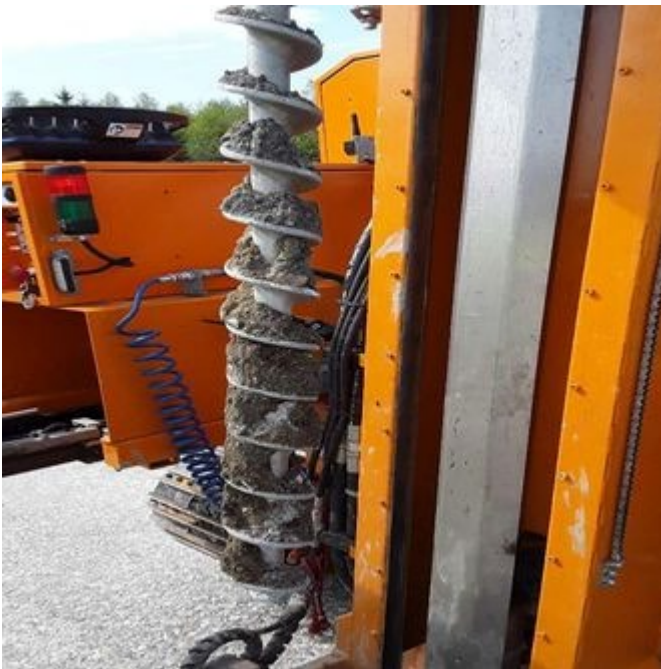
M6 0-1m, grus, sand, stedvis grå. Kan være betongrester

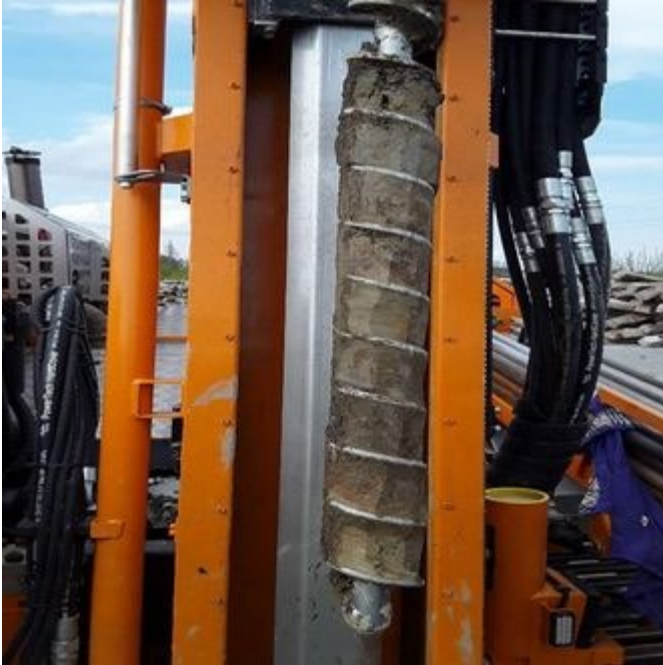
M7 1-2m, leire tørrskorpeleire i bunn, oksidert

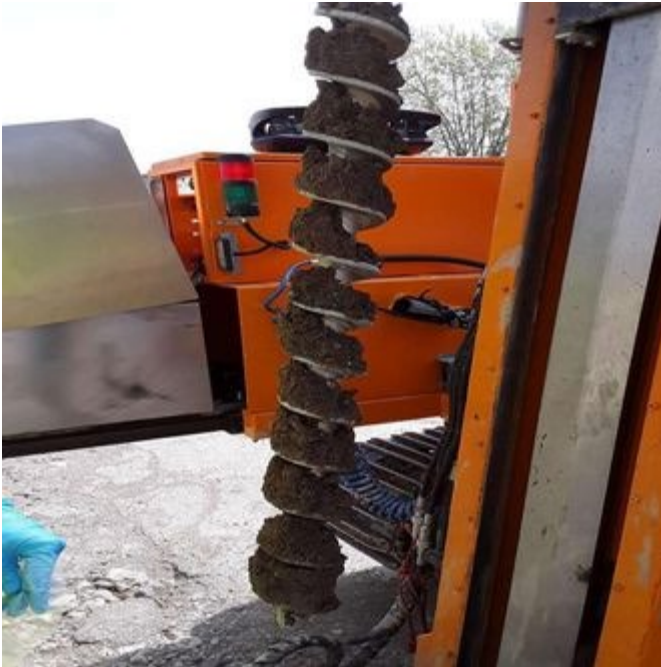
M8 0-1m, grus og sand, fuktig i bunn, lett oljelukt

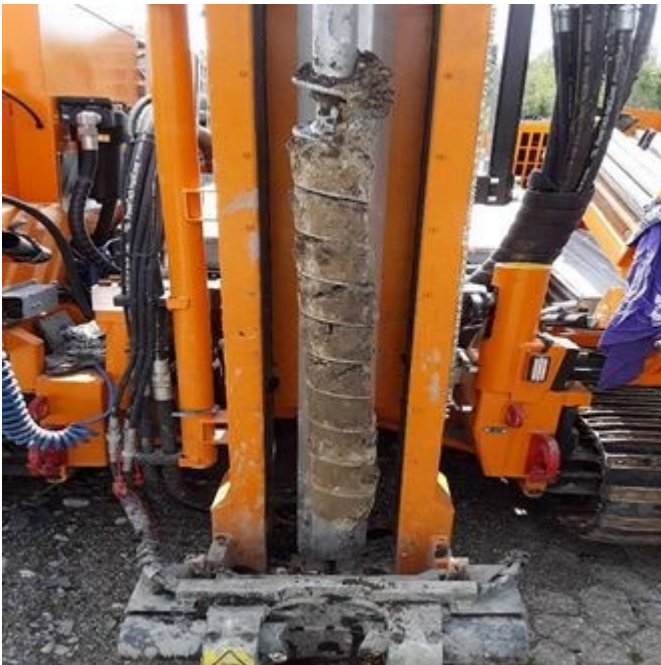
M15 0-1 meter, oksidasjon hele dybden

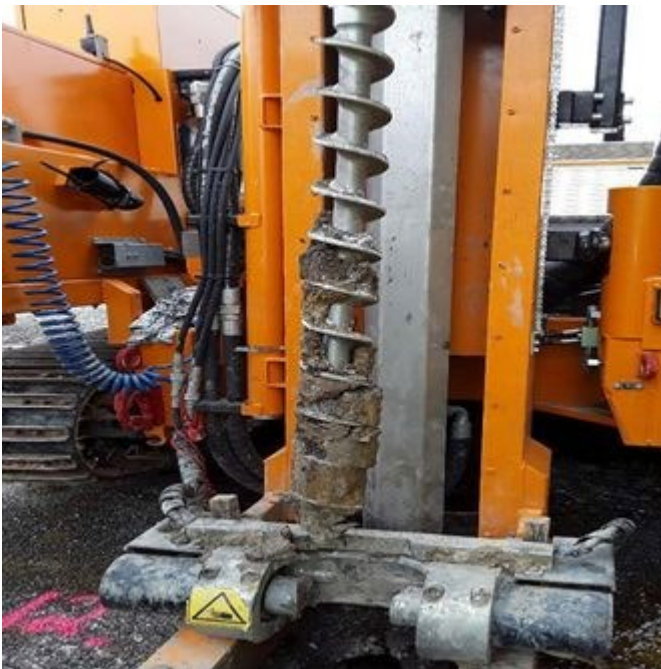
M16 0,5-1 meter. Asfalt og grus i topp.

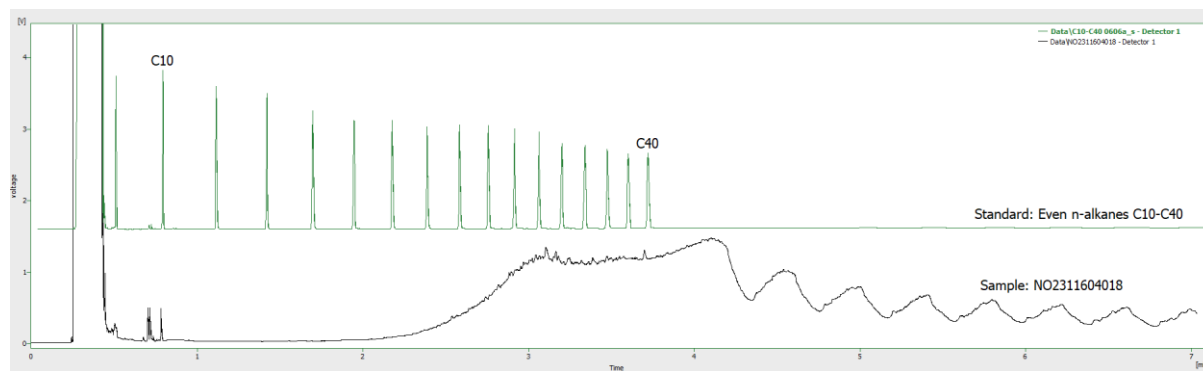
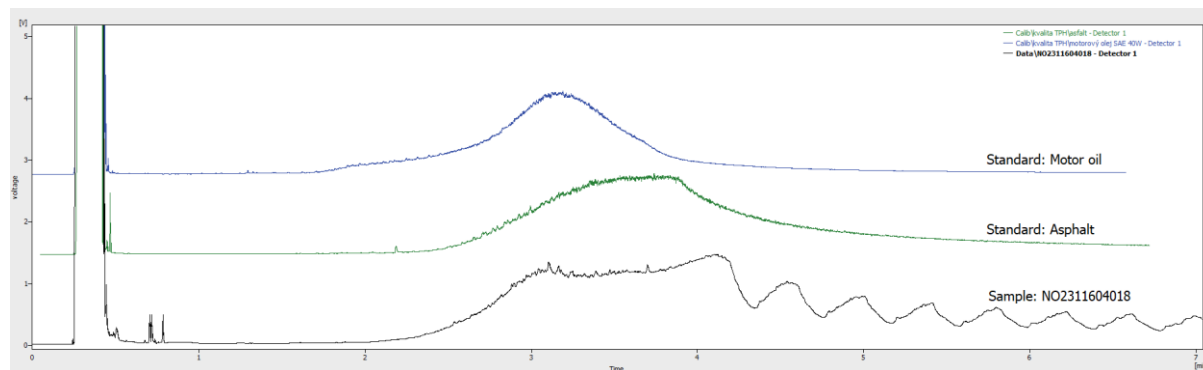
Sample ID: M12-1

In the chromatogram of the sample there was found positive response in range of alkanes C16->C40. The chromatographic profile probably corresponds to the contamination by motor oil and asphalt.

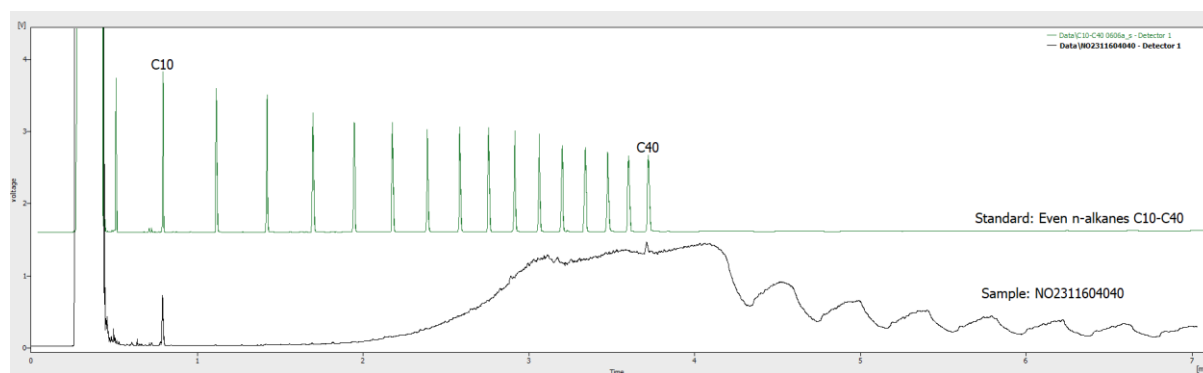
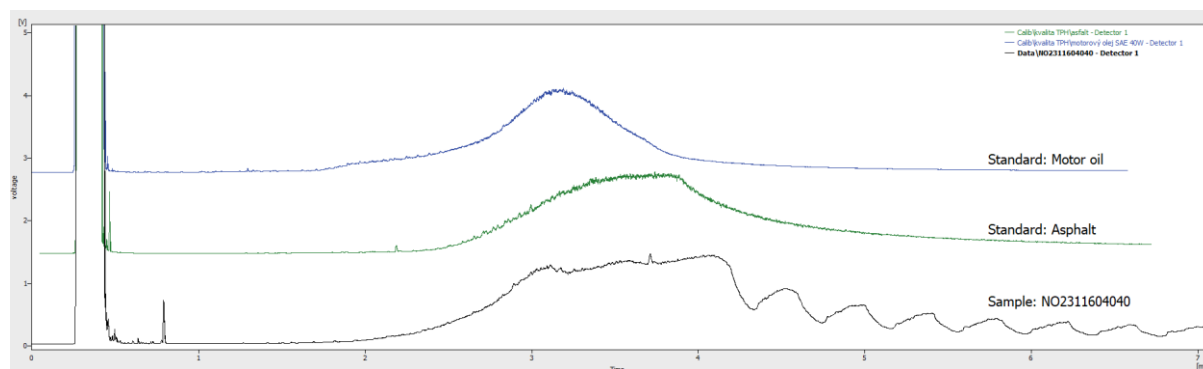
Sample ID: M23-1

In the chromatogram of the sample there was found positive response in range of alkanes C16->C40. The chromatographic profile probably corresponds to the contamination by motor oil and asphalt.

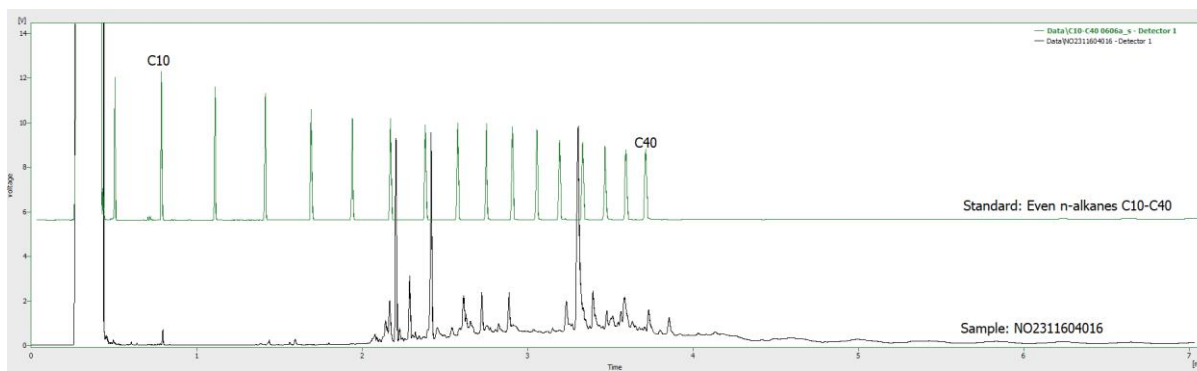
Sample ID: M10-1

In the chromatogram of the sample there was found positive response in range of alkanes C19->C40. The chromatographic profile probably corresponds to the contamination by motor oil.
