# Geoteknisk notat Åssiden 2 - Trøgstad- Reguleringsplan Vurdering av områdestabilitet

Organisasjonsnr. 967032271  
Trøgstad- Reguleringsplan  
10242800  
Indre Østfold Kommune  
22.01.2025  
Mostafa Abokhalil  
RIG-R01-A01 22.01.2025

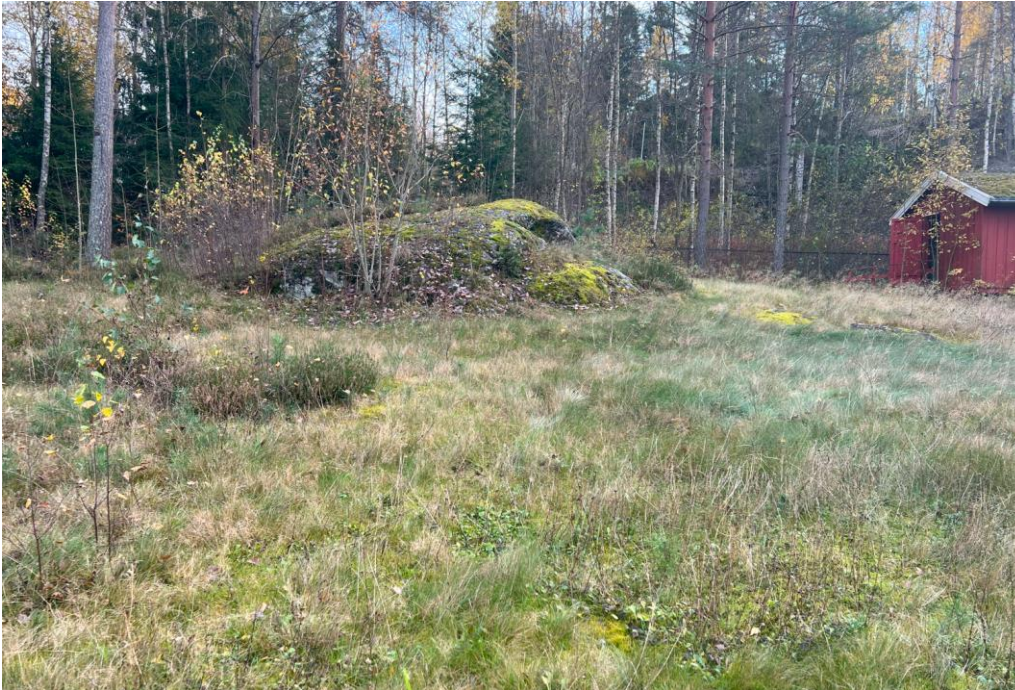
Inspeksjonen ble gjennomført av geoteknisk ingeniør Mostafa Abokhalil oktober 2024. Det ble observert berg i dagen i baksiden av tomta altså i sør-retningen.

Figur 6 Berg i dagen er observert på sørsiden av tomten

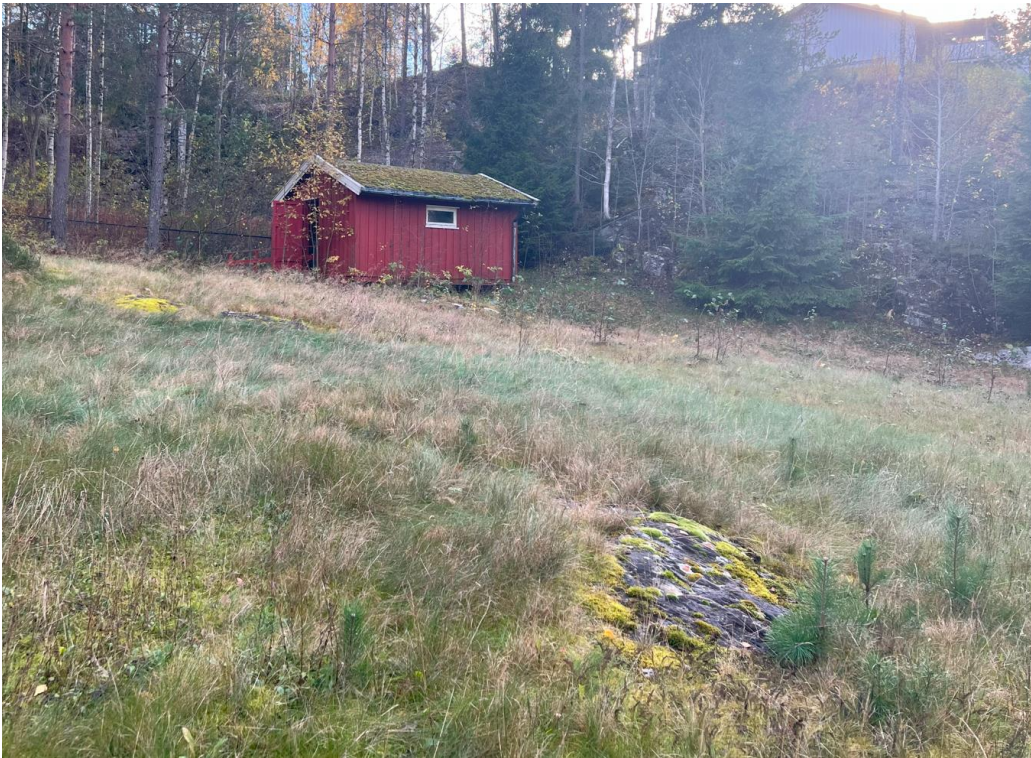
Figur 8 Berg i dagen er observert på flere punkter i sør

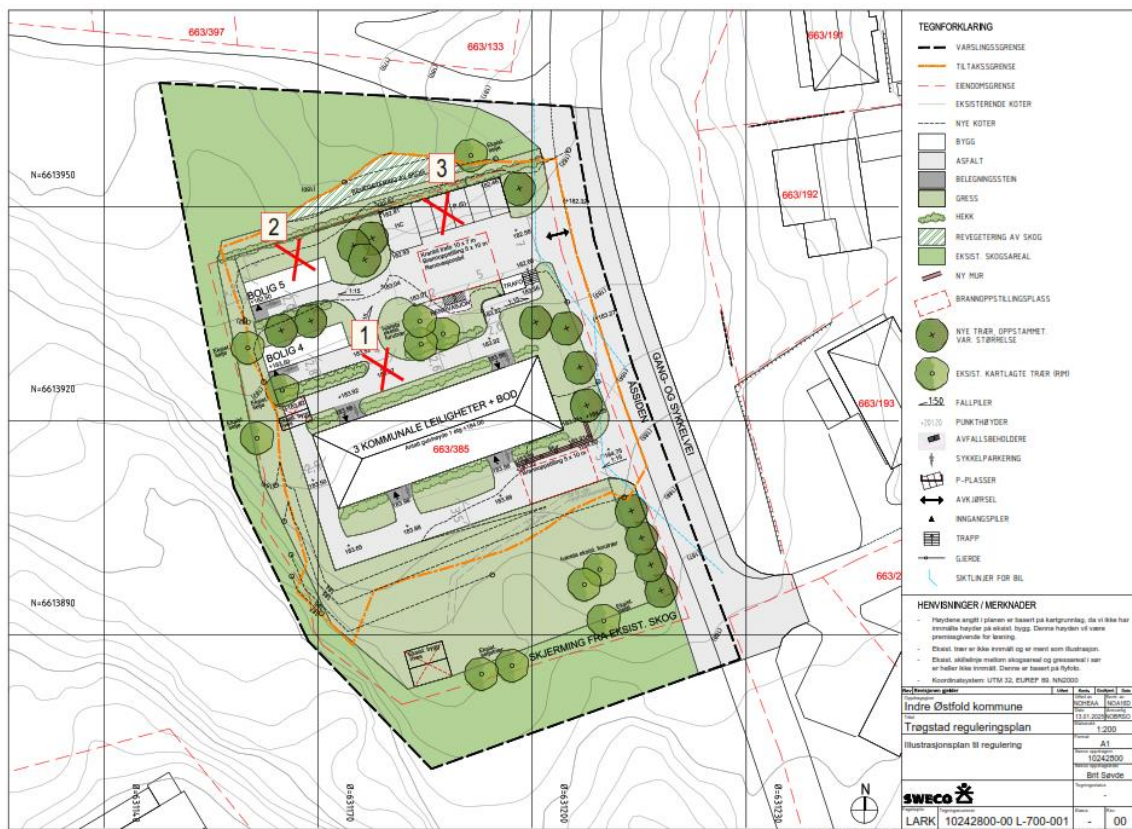
Figur 14 Plassering av prøvegrope

Tre prøvegroper ble etablert, og plasseringen av disse er markert med røde kryss (1, 2 og 3) på kartet. Hensikten med prøvegravingen var å avdekke dybden til fjell og gi grunnlag for vurderinger knyttet til de planlagte tiltakene på tomten.

- Testgrop 1: Plassert ved sørvestsiden av tomten, nær bolighuset Bolig 4. Fjell ble påtruffet på 2,78 meters dyp.
- Testgrop 2: Plassert midt på tomten, nær Bolig 5. Fjell ble påtruffet på 2,0 meters dyp.
- Testgrop 3: Plassert i den nordøstlige delen av tomten, nær området for planlagt bebyggelse. Gropen ble utvidet til 3,9 meters dyp, men fjell ble ikke påtruffet.

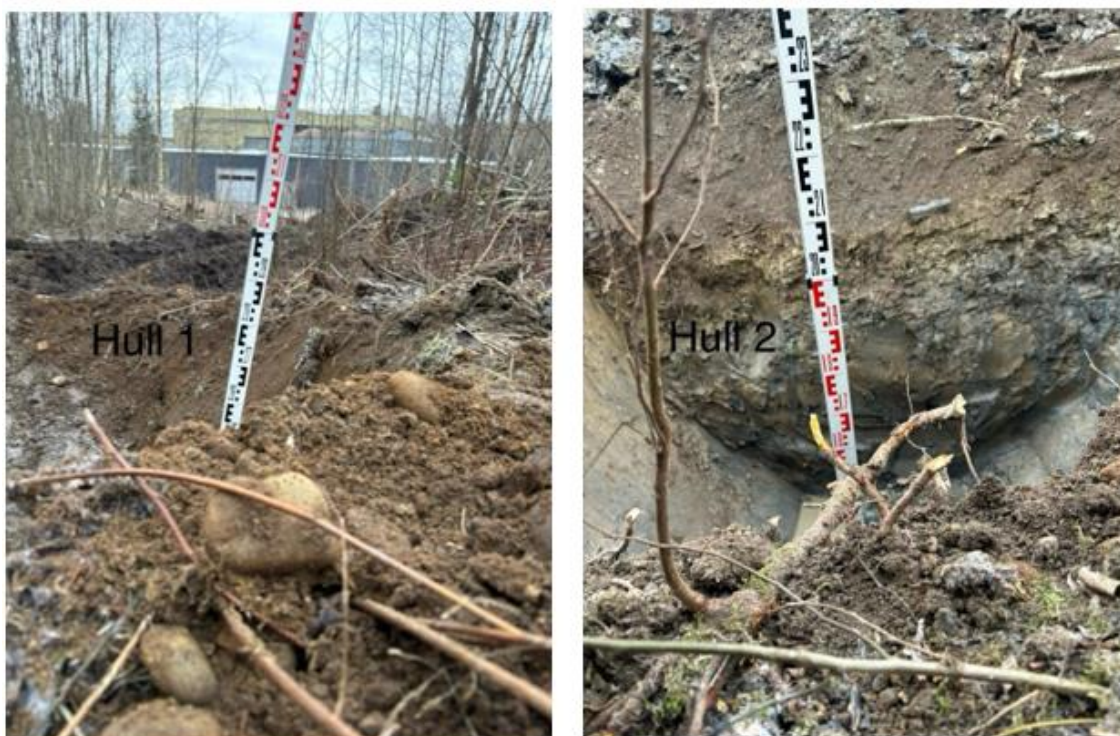
Figur 15 viser prøvegrope 1 og 2

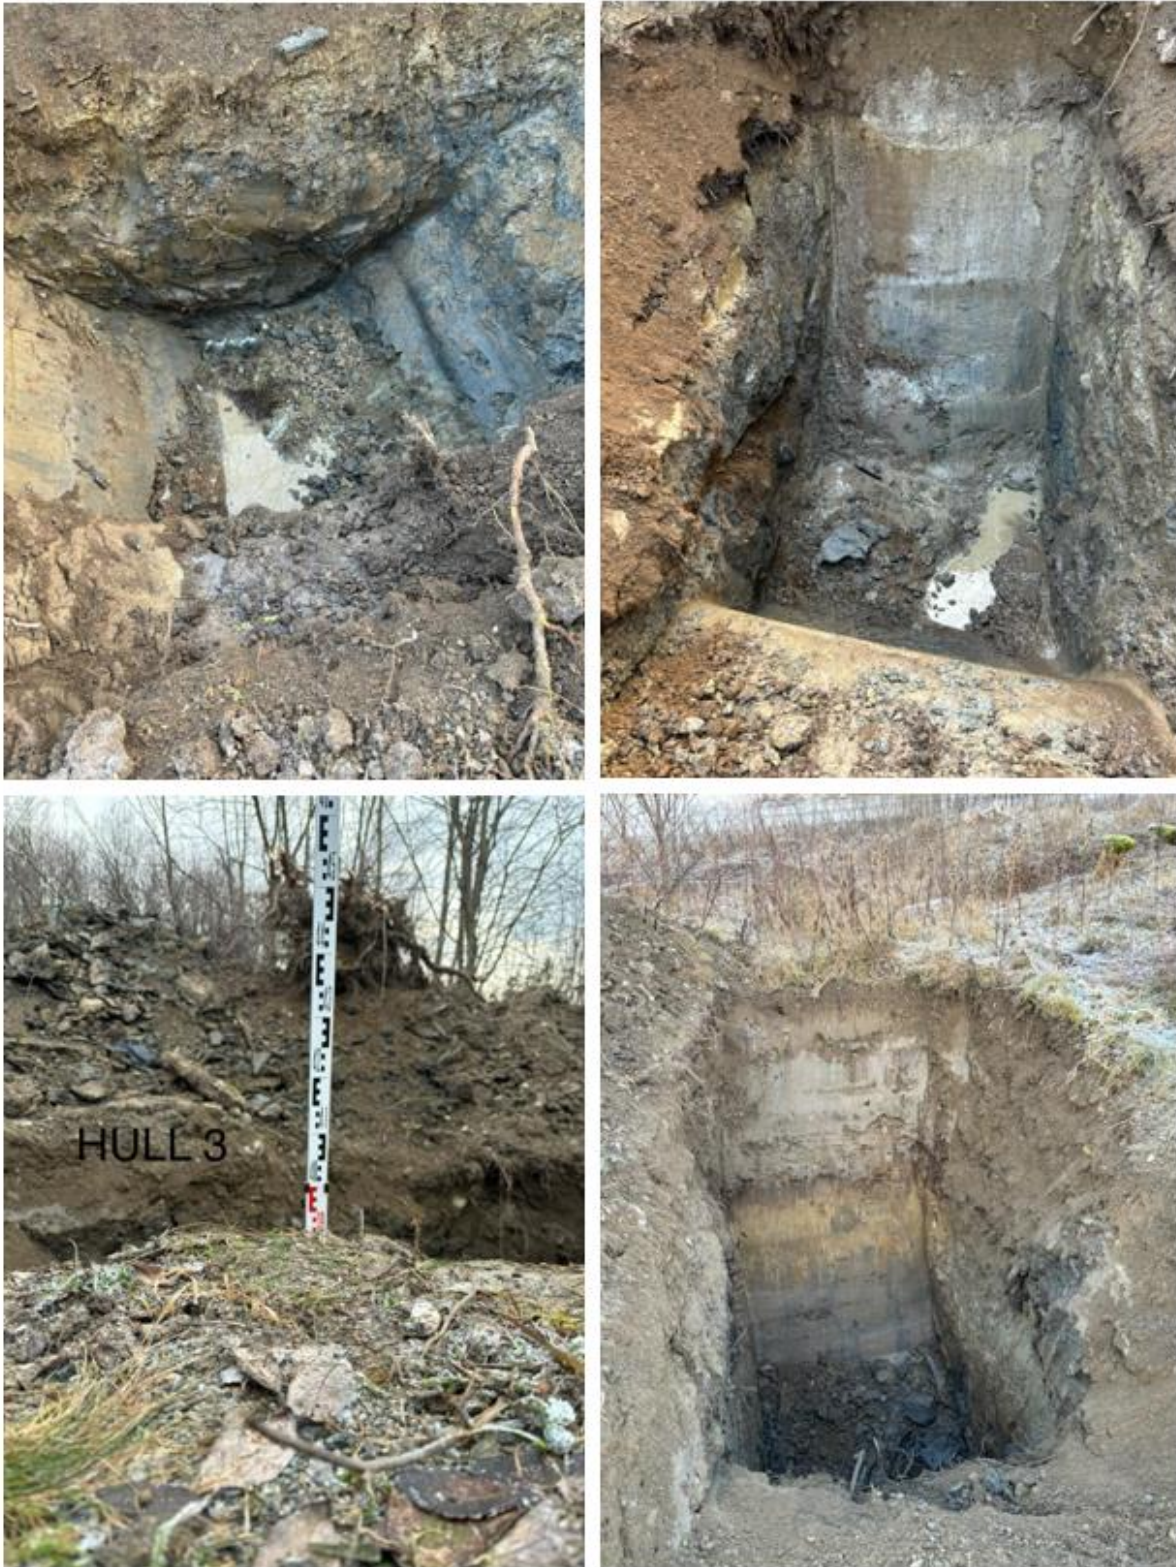
De avdekkede massene besto av et lag med matjord, etterfulgt av morenemasser. Morenemassene er en blanding av finstoff, silt, sand og stein.

Figur 16 Bilder som viser massene ned til fjell ved prøvegroppene. Første og andre bilde viser grop 1 og 2, mens tredje og fjerde bilde viser grop 3

I hovedsak kan det konkluderes med at tomten er byggbar, da grunnen hovedsakelig består av bart fjell, med enkelte områder der det er morenemasser over fjellet. Dette innebærer at nye bygg kan fundamenteres direkte på fjell. Alternativt kan masseutskifting gjennomføres der det er nødvendig, eller peler til fjell kan vurderes der dybden til fjell er betydelig.
