27. juni 2022

Kykkelsrud 90/68 – Indre Østfold Kommune.

Geoteknisk vurdering

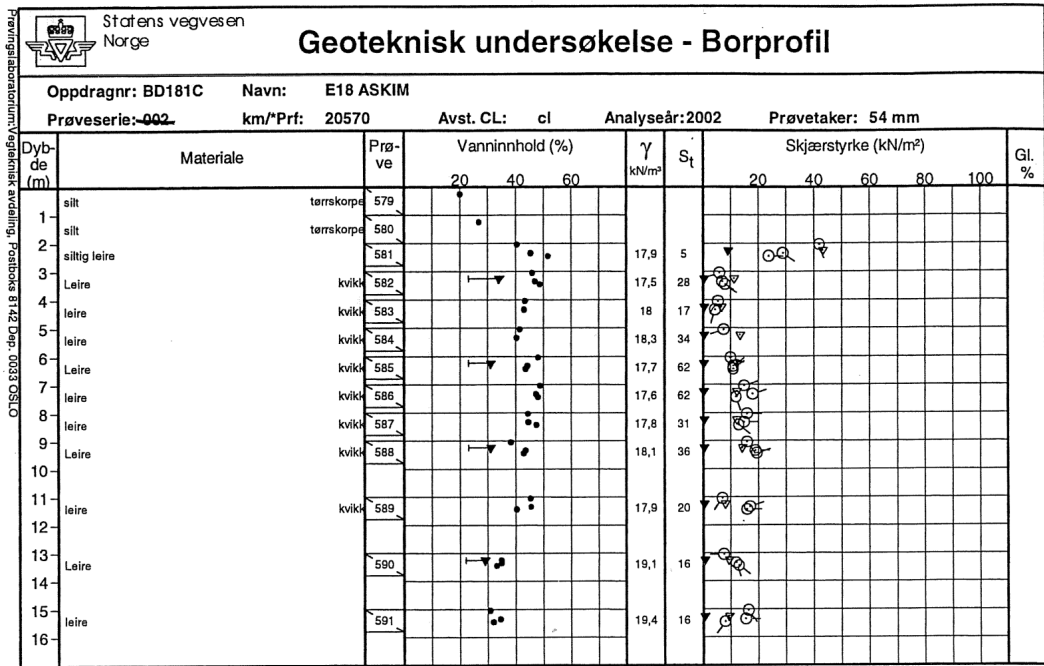
Bilde 1.10 Prøveboringer ved området. Kilde: <https://geo.ngu.no/kart/nadag/>

Geoteknisk undersøkelse (0,5 km): utført av statens vegvesen, er datert til 2007 og er referert som: «E18 Krosby-Knapstad, Geoteknisk datarapport Profil 20150-20750, inkl. KROSBY BRU og ramper». Det er blitt utført prøveboringer ved området, og det er gjort funn av kvikkleire, se bilde 1.10.

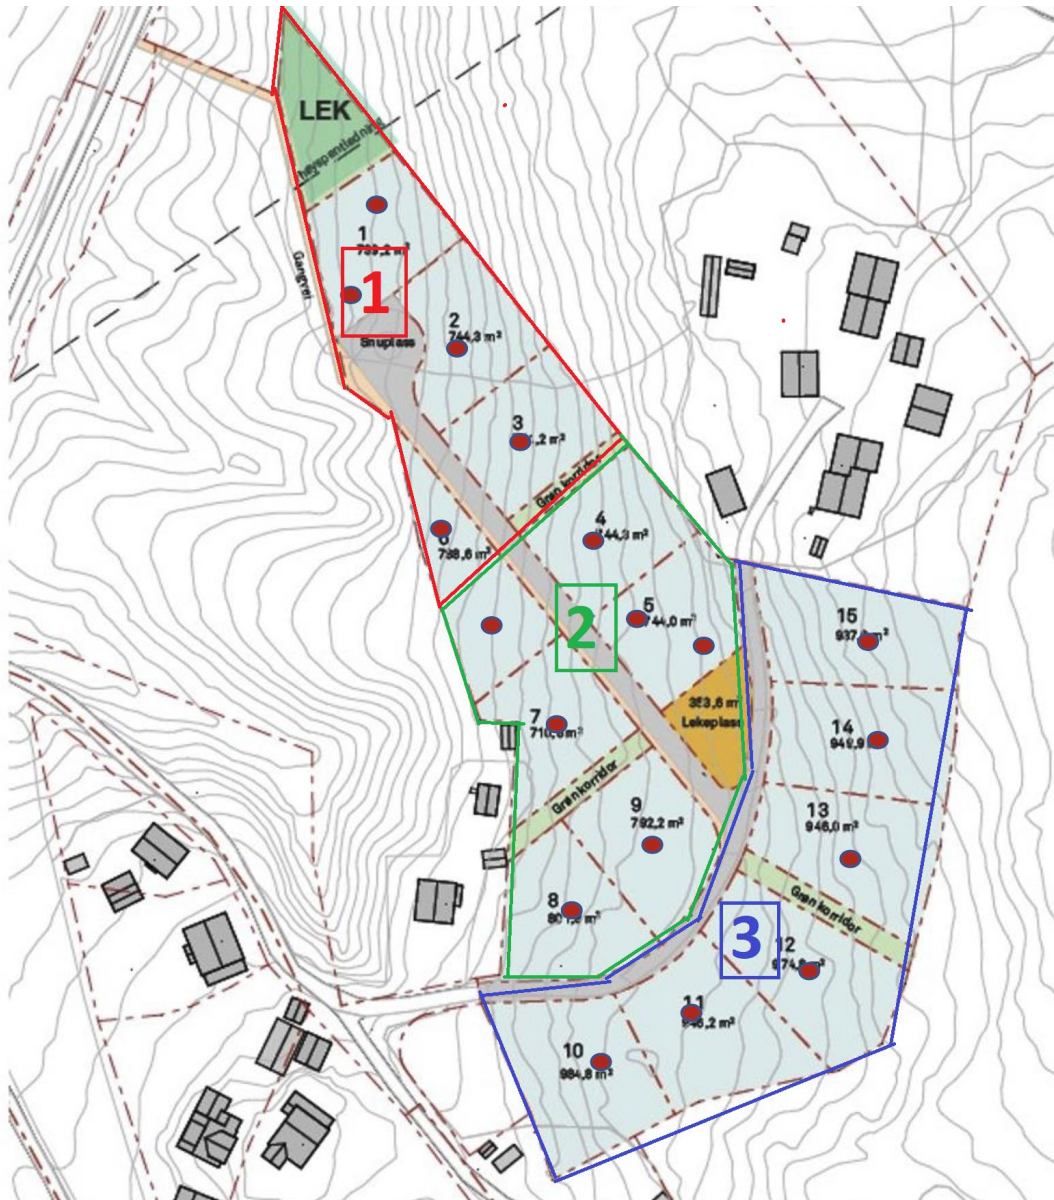
Bilde 1.11 Sjaktinndelinger 1-3.

Det er blitt gravet sjakter ved området, hvor det er varierende dybde til fjell. Det er i alt blitt gravet 19 sjakter, området vil deles inn videre i 3 områder, med et vedlagt sjaktbilde som er representativt for sitt område. Dette er gjort for å kunne forenkle datainnsamlingen. Plasseringen av gravde sjakter er illustrert i bilde 1.11, som røde punkter.

Aktuell inndeling av delområde er også illustrert i bilde 1.11.

Som tidligere nevnt i kap. «1.1.4», så er det blitt gravet sjakter ved området, og på bakgrunn av dette er tomten blitt betraktet i 3 delområder (bilde 1.11), ved område 2 og 3 er det grunt til fjell og det er enkelte fjellblotninger ved område 3, hvilket som indikerer at delområde 2 og 3, ikke er skredutsatt.

Se steg. 3. som tidligere nevnt er kritisk område vurdert til å være det jevnt hellende terrenget med en helning på 1:8, og da i retning vest for aktuell tomt. Dette er igjen blitt begrenset til å omfatte «delområde 1», som er illustrert i bilde 1.11.

Kritisk område er vurdert til å være det jevnt hellende terrenget med en helning på 1:8, og da i retning vest for aktuell tomt. Dette er igjen blitt begrenset til å omfatte «delområde 1», som er illustrert i bilde 1.11. ved delområde 2 og 3, så er det enkelte fjellblotninger ved området og det grunt til fjell/berg, mindre enn 2 meter, noe som også er påvist ved graving av sjakter.

Forslag til videre arbeid: etter gjennomgang av tilgjengelig dokumentasjon, og utgraving av sjakter. Så er det kritiske område begrenset til å omhandle delområde 1. Det anbefales å utføre videre undersøkelser ved delområde 1, for å konstatere dybde til fjell. Samt å fastslå skjærstyrken og egenskapene til leiren ved dette område.

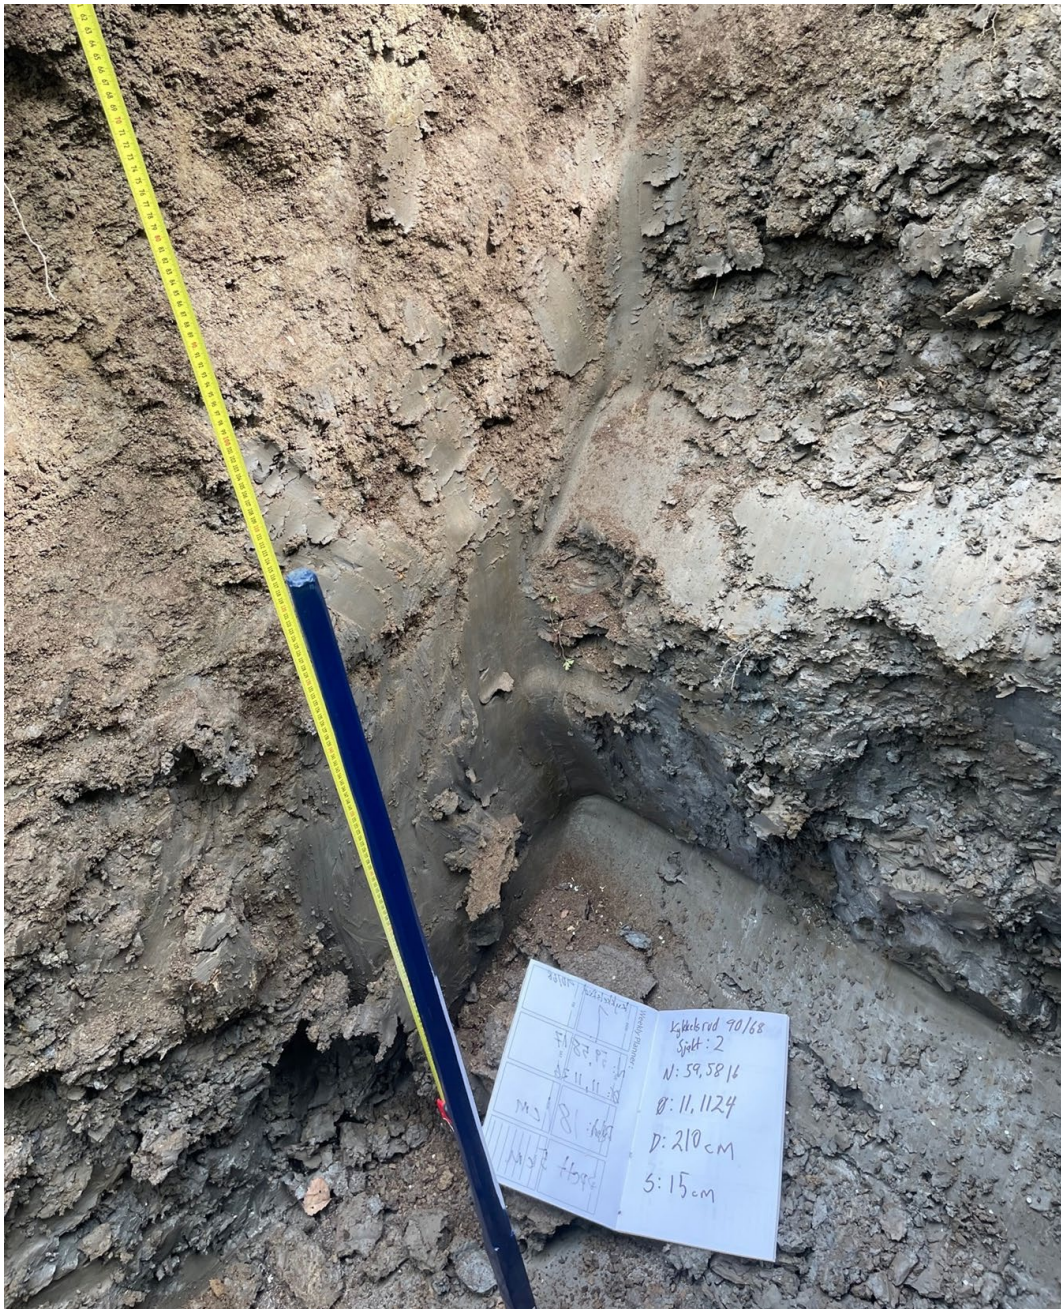
Ca. 0 – 0,2 m: organiske masser

Ca. 0,2 – 2,0 m: bløt til middels fast leire

Dybde til fjell er ukjent, det ble gravet sjakt ned til ca. 2 meters dybde uten å påtreffte fjell. Se bilde 1.12. grunnvann er ikke påtruffet, men leiren er fuktig ned til 2 meter.

Bilde 1.12 representativ sjakt for område 1. leire.

For delområde 1, ble det også gravet sjakter, samtlige på ca. 2 meter, uten å påtreffe fjell. Siden aktuelt område skal være bestående 15 stk. separate boliger, som indikerer et større areal til bebyggelse. Så er ikke sjaktene fra delområde 2 og 3 representative for delområde 1.

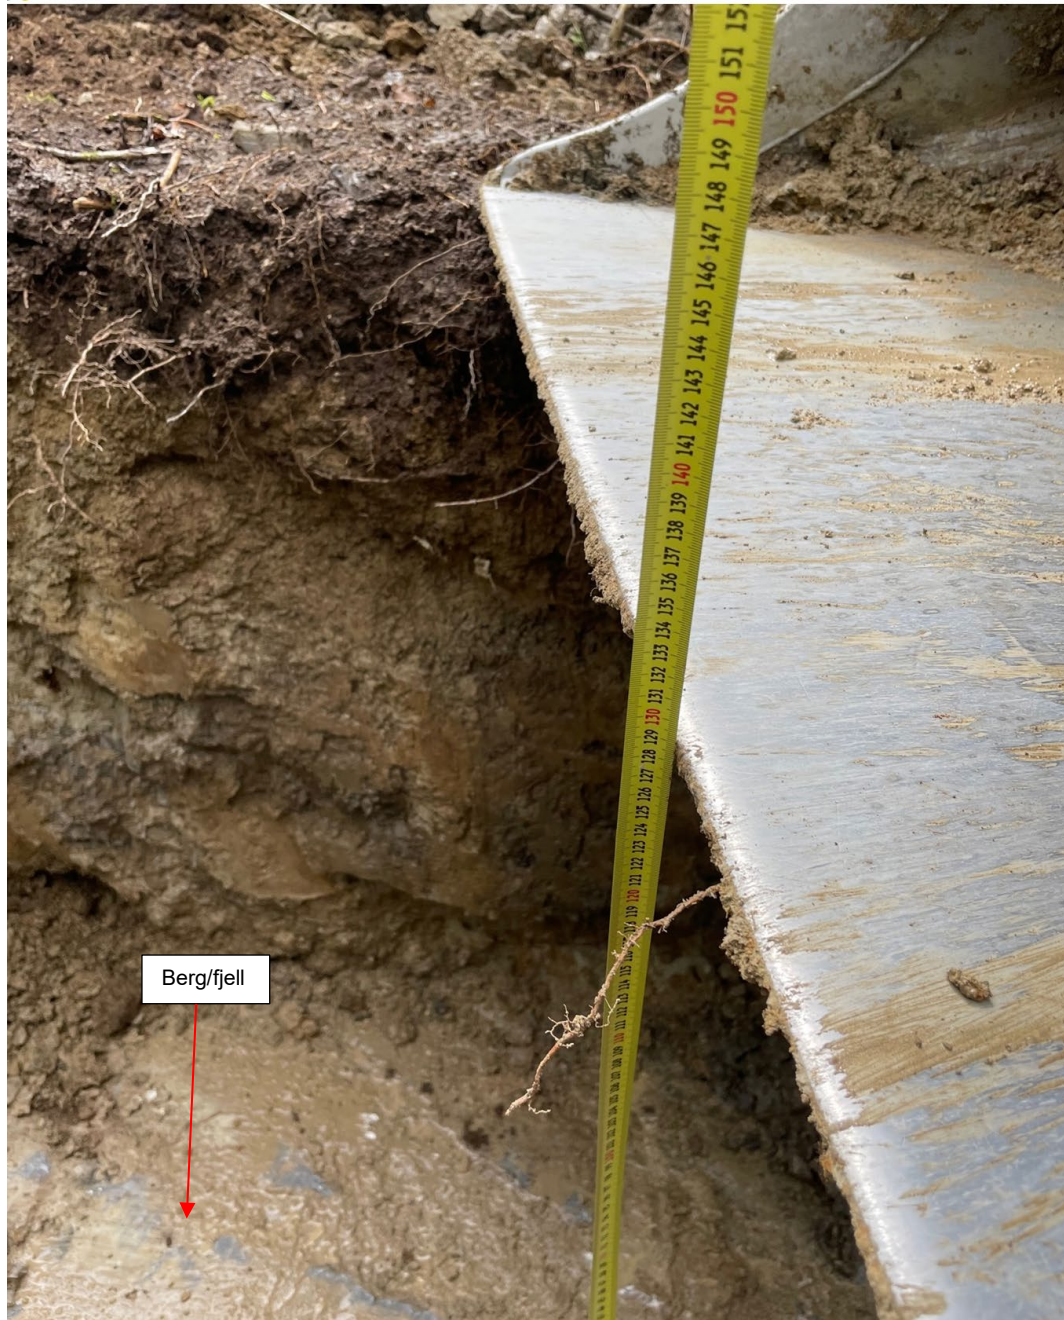
Ca. 0 – 0,2 m: organiskemasser

Ca. 0,2 – 1,3 m: bløt til middels fast leire

Ca. 1,3 m: fjell

Grunnvannstand er ikke påtruffet ved dette området.

Bilde 1.13 representativ sjakt for område 2. Leire og grunt til berg/fjell.

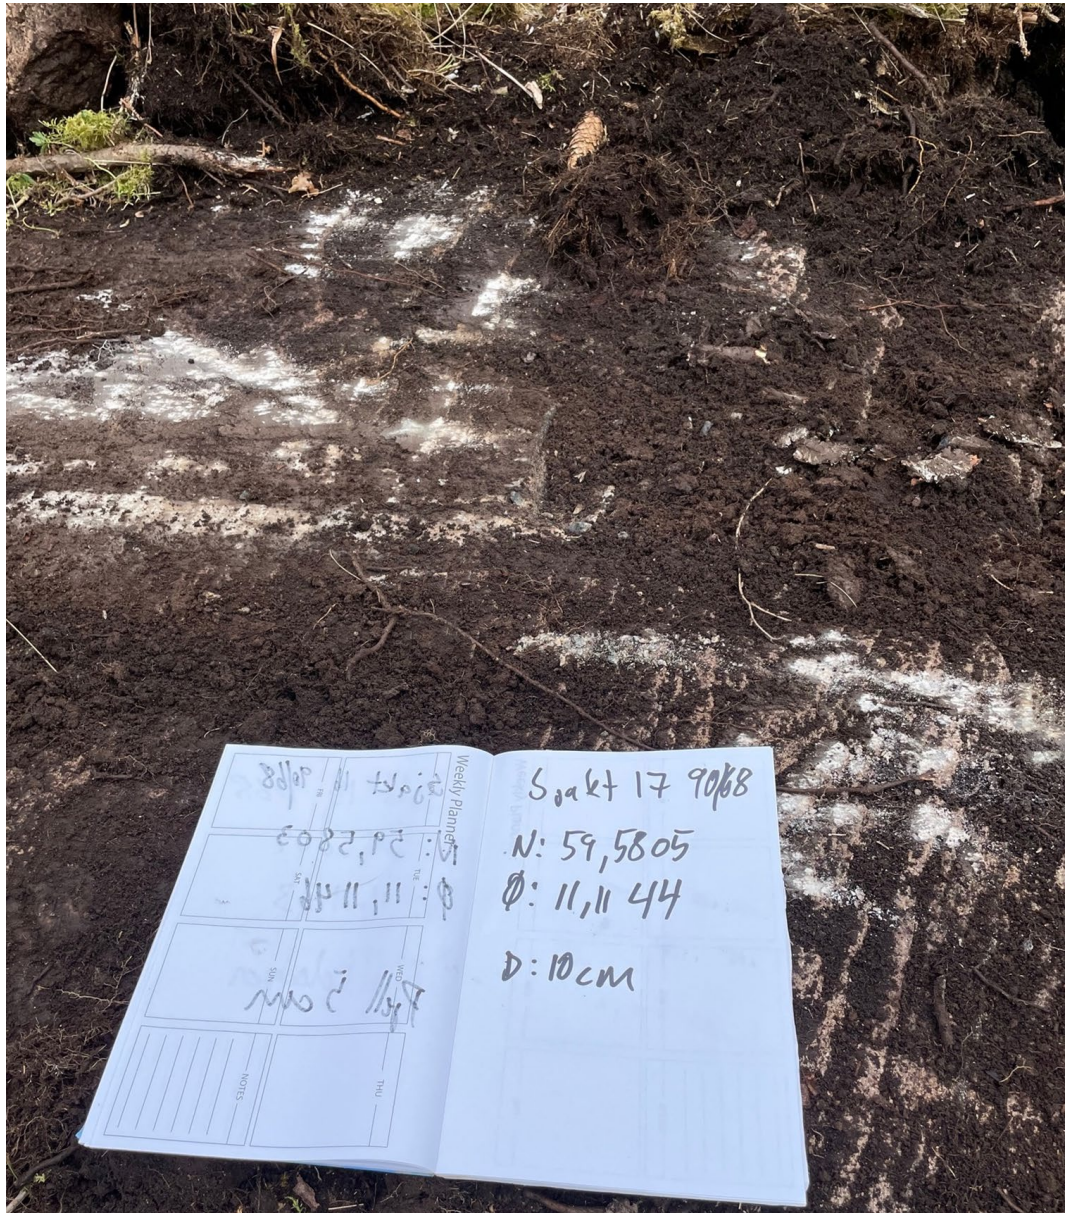
Ved område 3, er det kort avstand til fjell. Området har også enkelte fjellblotninger. Primært er område estimert til å være bestående av et tynt jorddekke over fjell. Slik som illustrert i bilde 1.14.

Bilde 1.14 representativ sjakt for område 3.

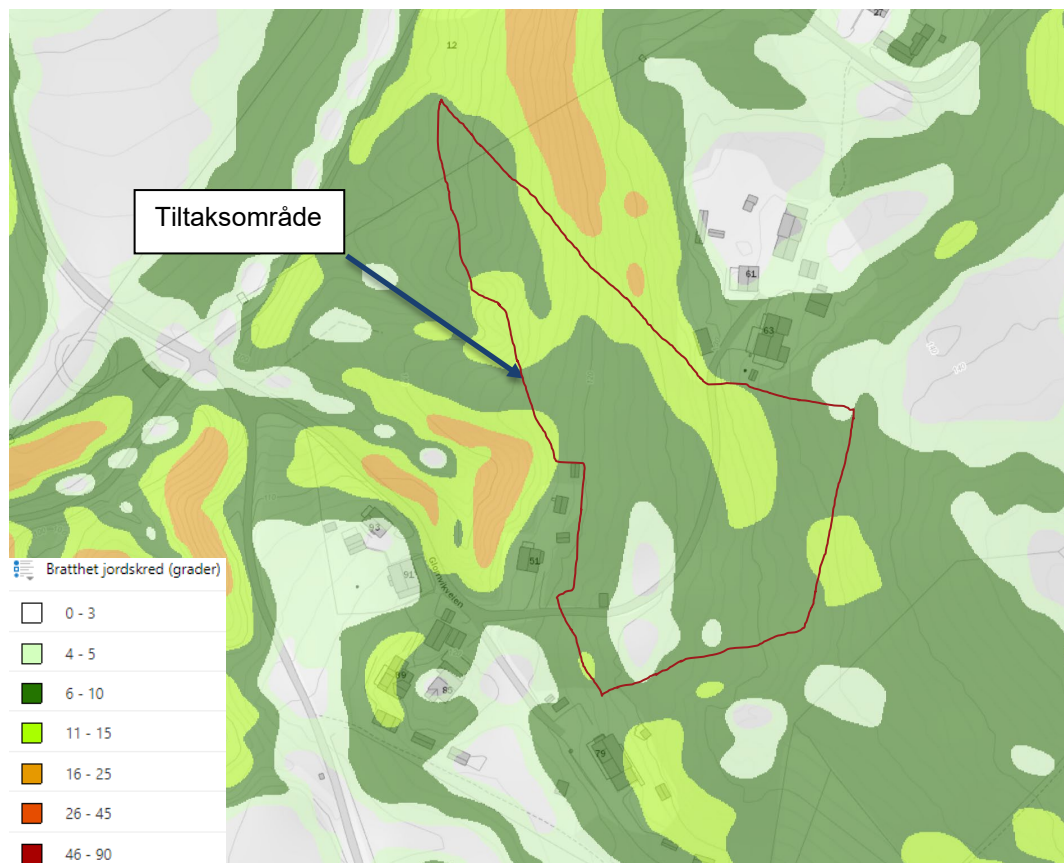
Bilde 3.1 Helningsforhold i tiltaksområdet

Planlagt tiltak ligger i terreng med en helning på om lag 6-10 grader. Bilde 3.1 viser av området. Aktuelt område befinner seg på en høyde som er ca. 125 moh.

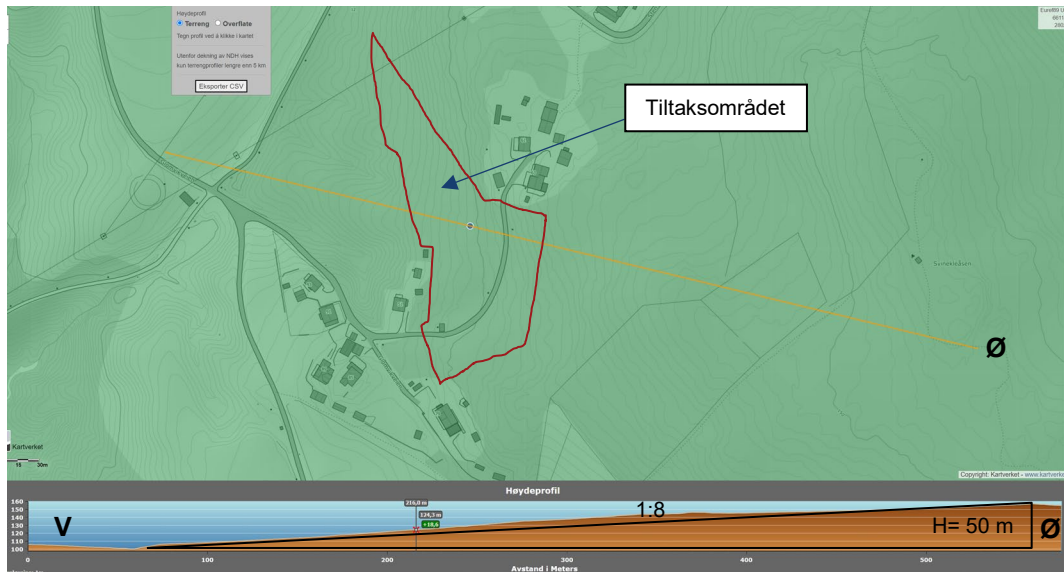
Bilde 3.2 øst-vest snitt.

Området er jevnt hellende og synkende fra øst til vest. Aktuell skråning er på om lag 1:8.

Slik det fremkommer av øst-vest snittet, så er terrenget jevnt hellende og synkende i retning vest, med en helning på om lag 1:8. som vurderes til å være kritisk.

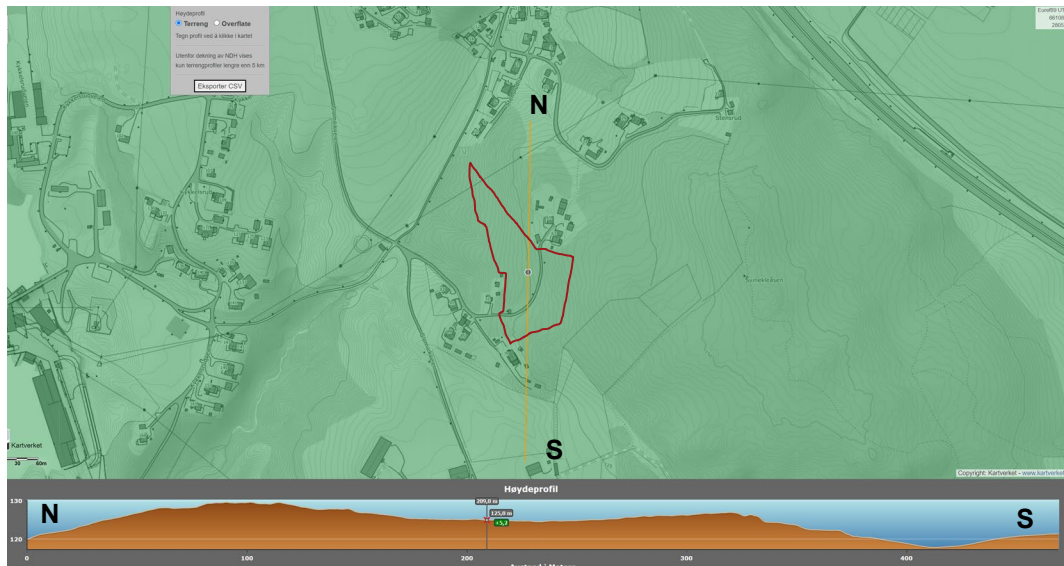
Bilde 3.3 nord-sør snitt

Terrenget fremstår som kuppert med mindre høydeforskjeller i både retning øst og vest.

Vurdering av helningsforhold: slik det fremkommer av Nord-sør snittet, forekommer det høydeforskjeller som overstiger 5 meter (markert som «A» og «B»). siden tomte har god klaring fra 1:2,5 linja, og det er sør for tomte dokumentert «bart fjell» og morenemasser, så vurderes disse til å ikke være kritiske.
