# TILTAKSPLAN FOR FORURENSET GRUNN

Vammaveien 25 og Giljeveien 3B, 3C og 3D

**DMR-saksnr.:** 21-0225

## Tiltaksplan for forurenset grunn. Vammaveien 25 og Giljeveien 3B, 3C og 3D, Askim.

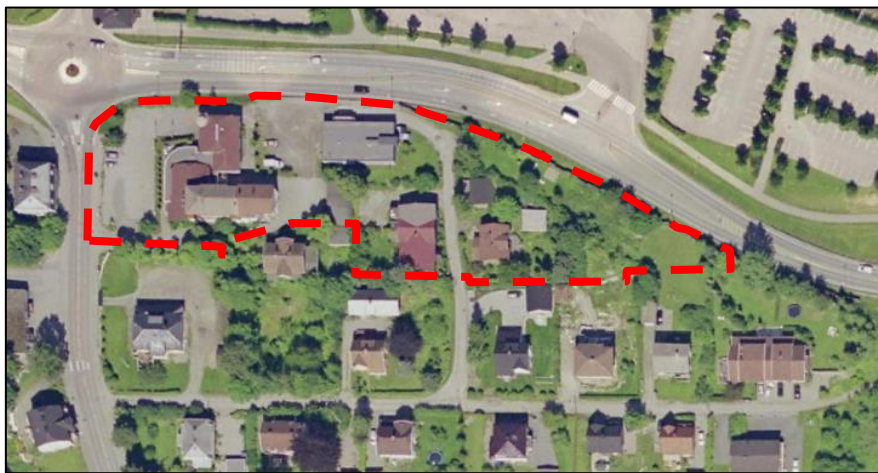
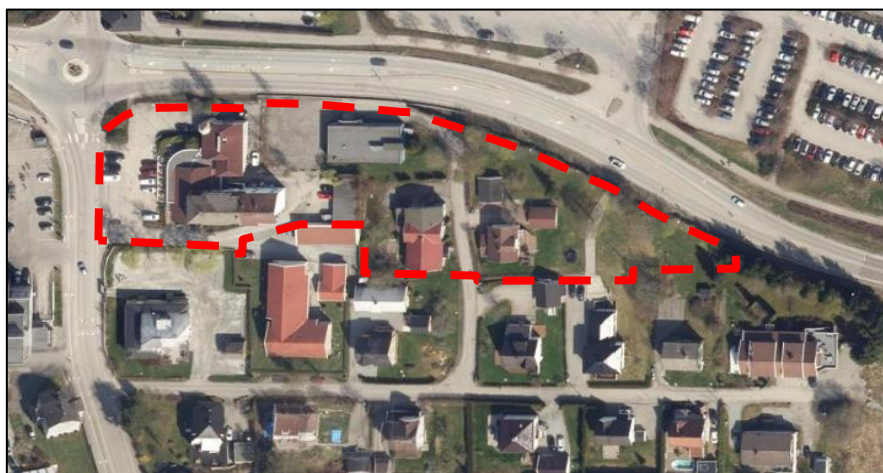
**Figur 3.2:** Historiske ortofoto/kart over tiltaksområdet (finn.no).

Ut ifra historiske flyfoto fra finn.no (Figur 3.2) kan det antas at det var bebyggelse på tomten før 1901. Flyfoto fra 1937-2020 viser at det ikke har skjedd noe store endringer på tiltaksområdet.
