# **ANALYSER - EKSISTERENDE SITUASJON RINGENES PARK, GLOMSVIKTUNET I ASKIM**

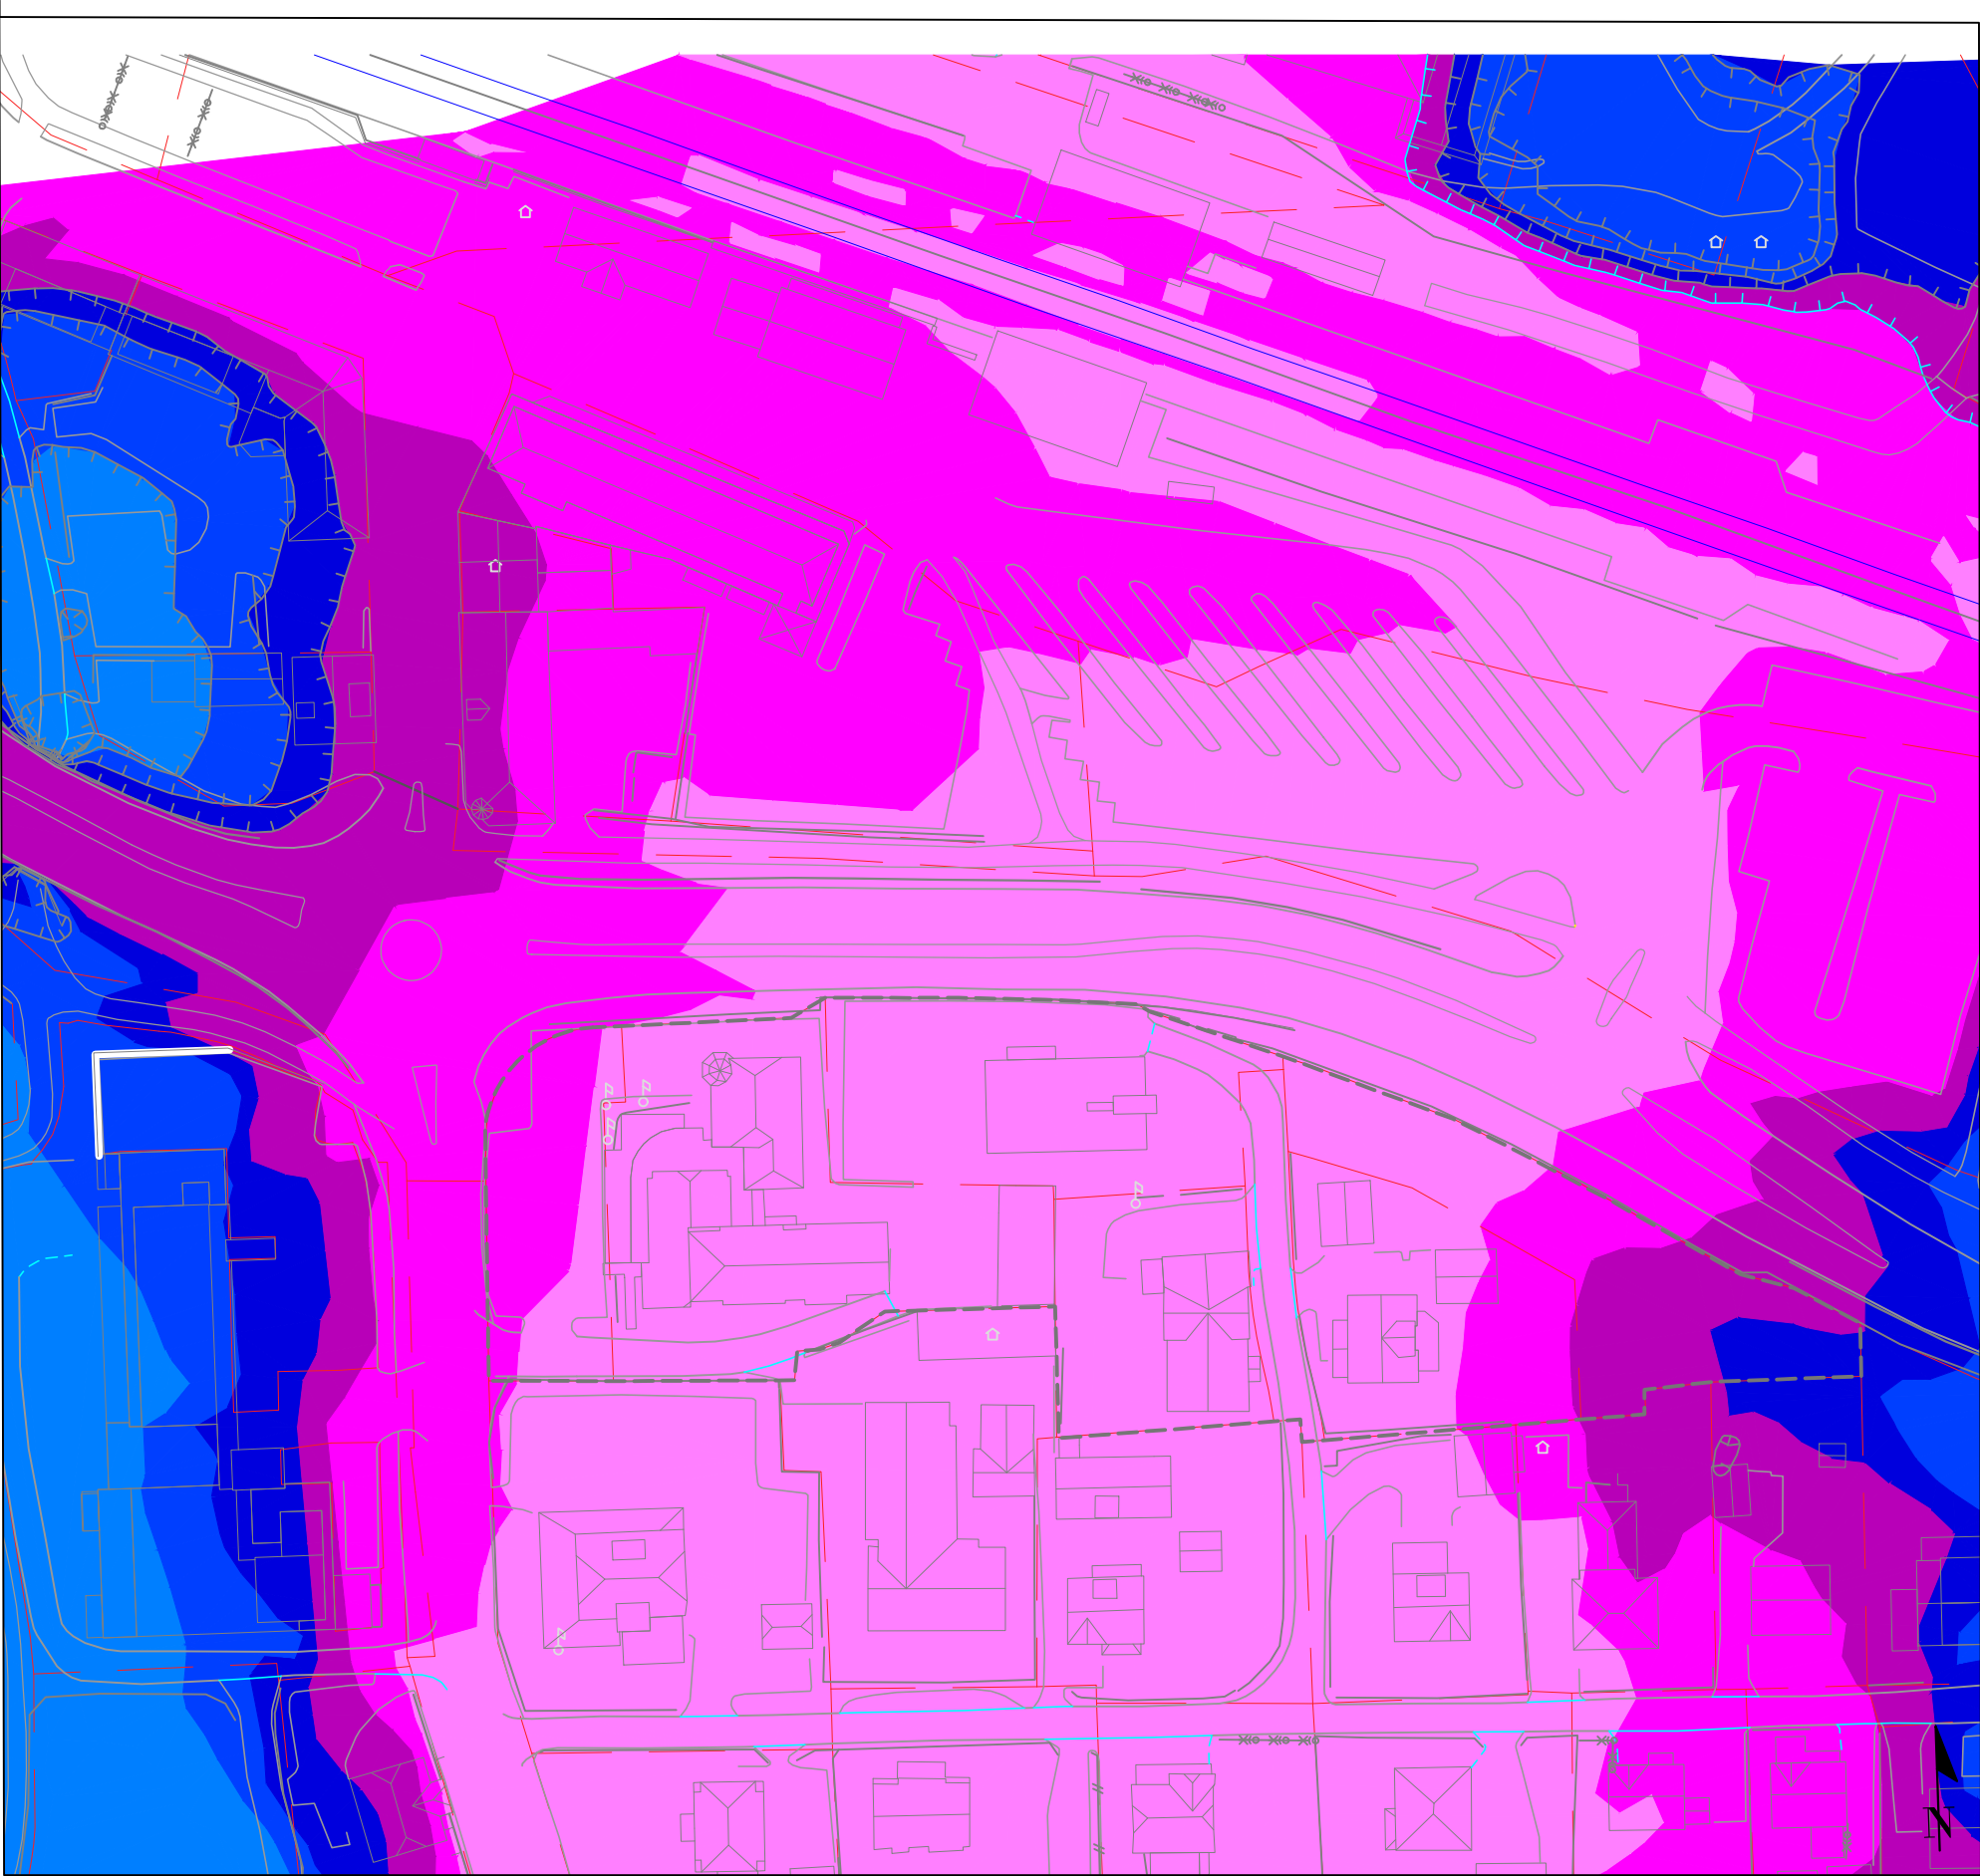
## Høydedata - Eksisterende situasjon

Høydedata viser at terrenget er relativt flatt, og lite høydefall i prosjektområdet. Det vil si totalt høydefall på 2 meter i prosjektområdet, og 6 meter i omgivelsen. Store deler av terrenget ligger mellom høydekoter +130 og +132. Høyeste høydekote er +132 og laveste ligger på +124

Terrenget heller både mot øst og vest, mot høydekoter 125. Det vil også antyde at overvannet har utløp mot øst og vest siden av prosjektområdet. Dermed vil det også være naturlig å opprettholde disse høydekotene for prosjektet.

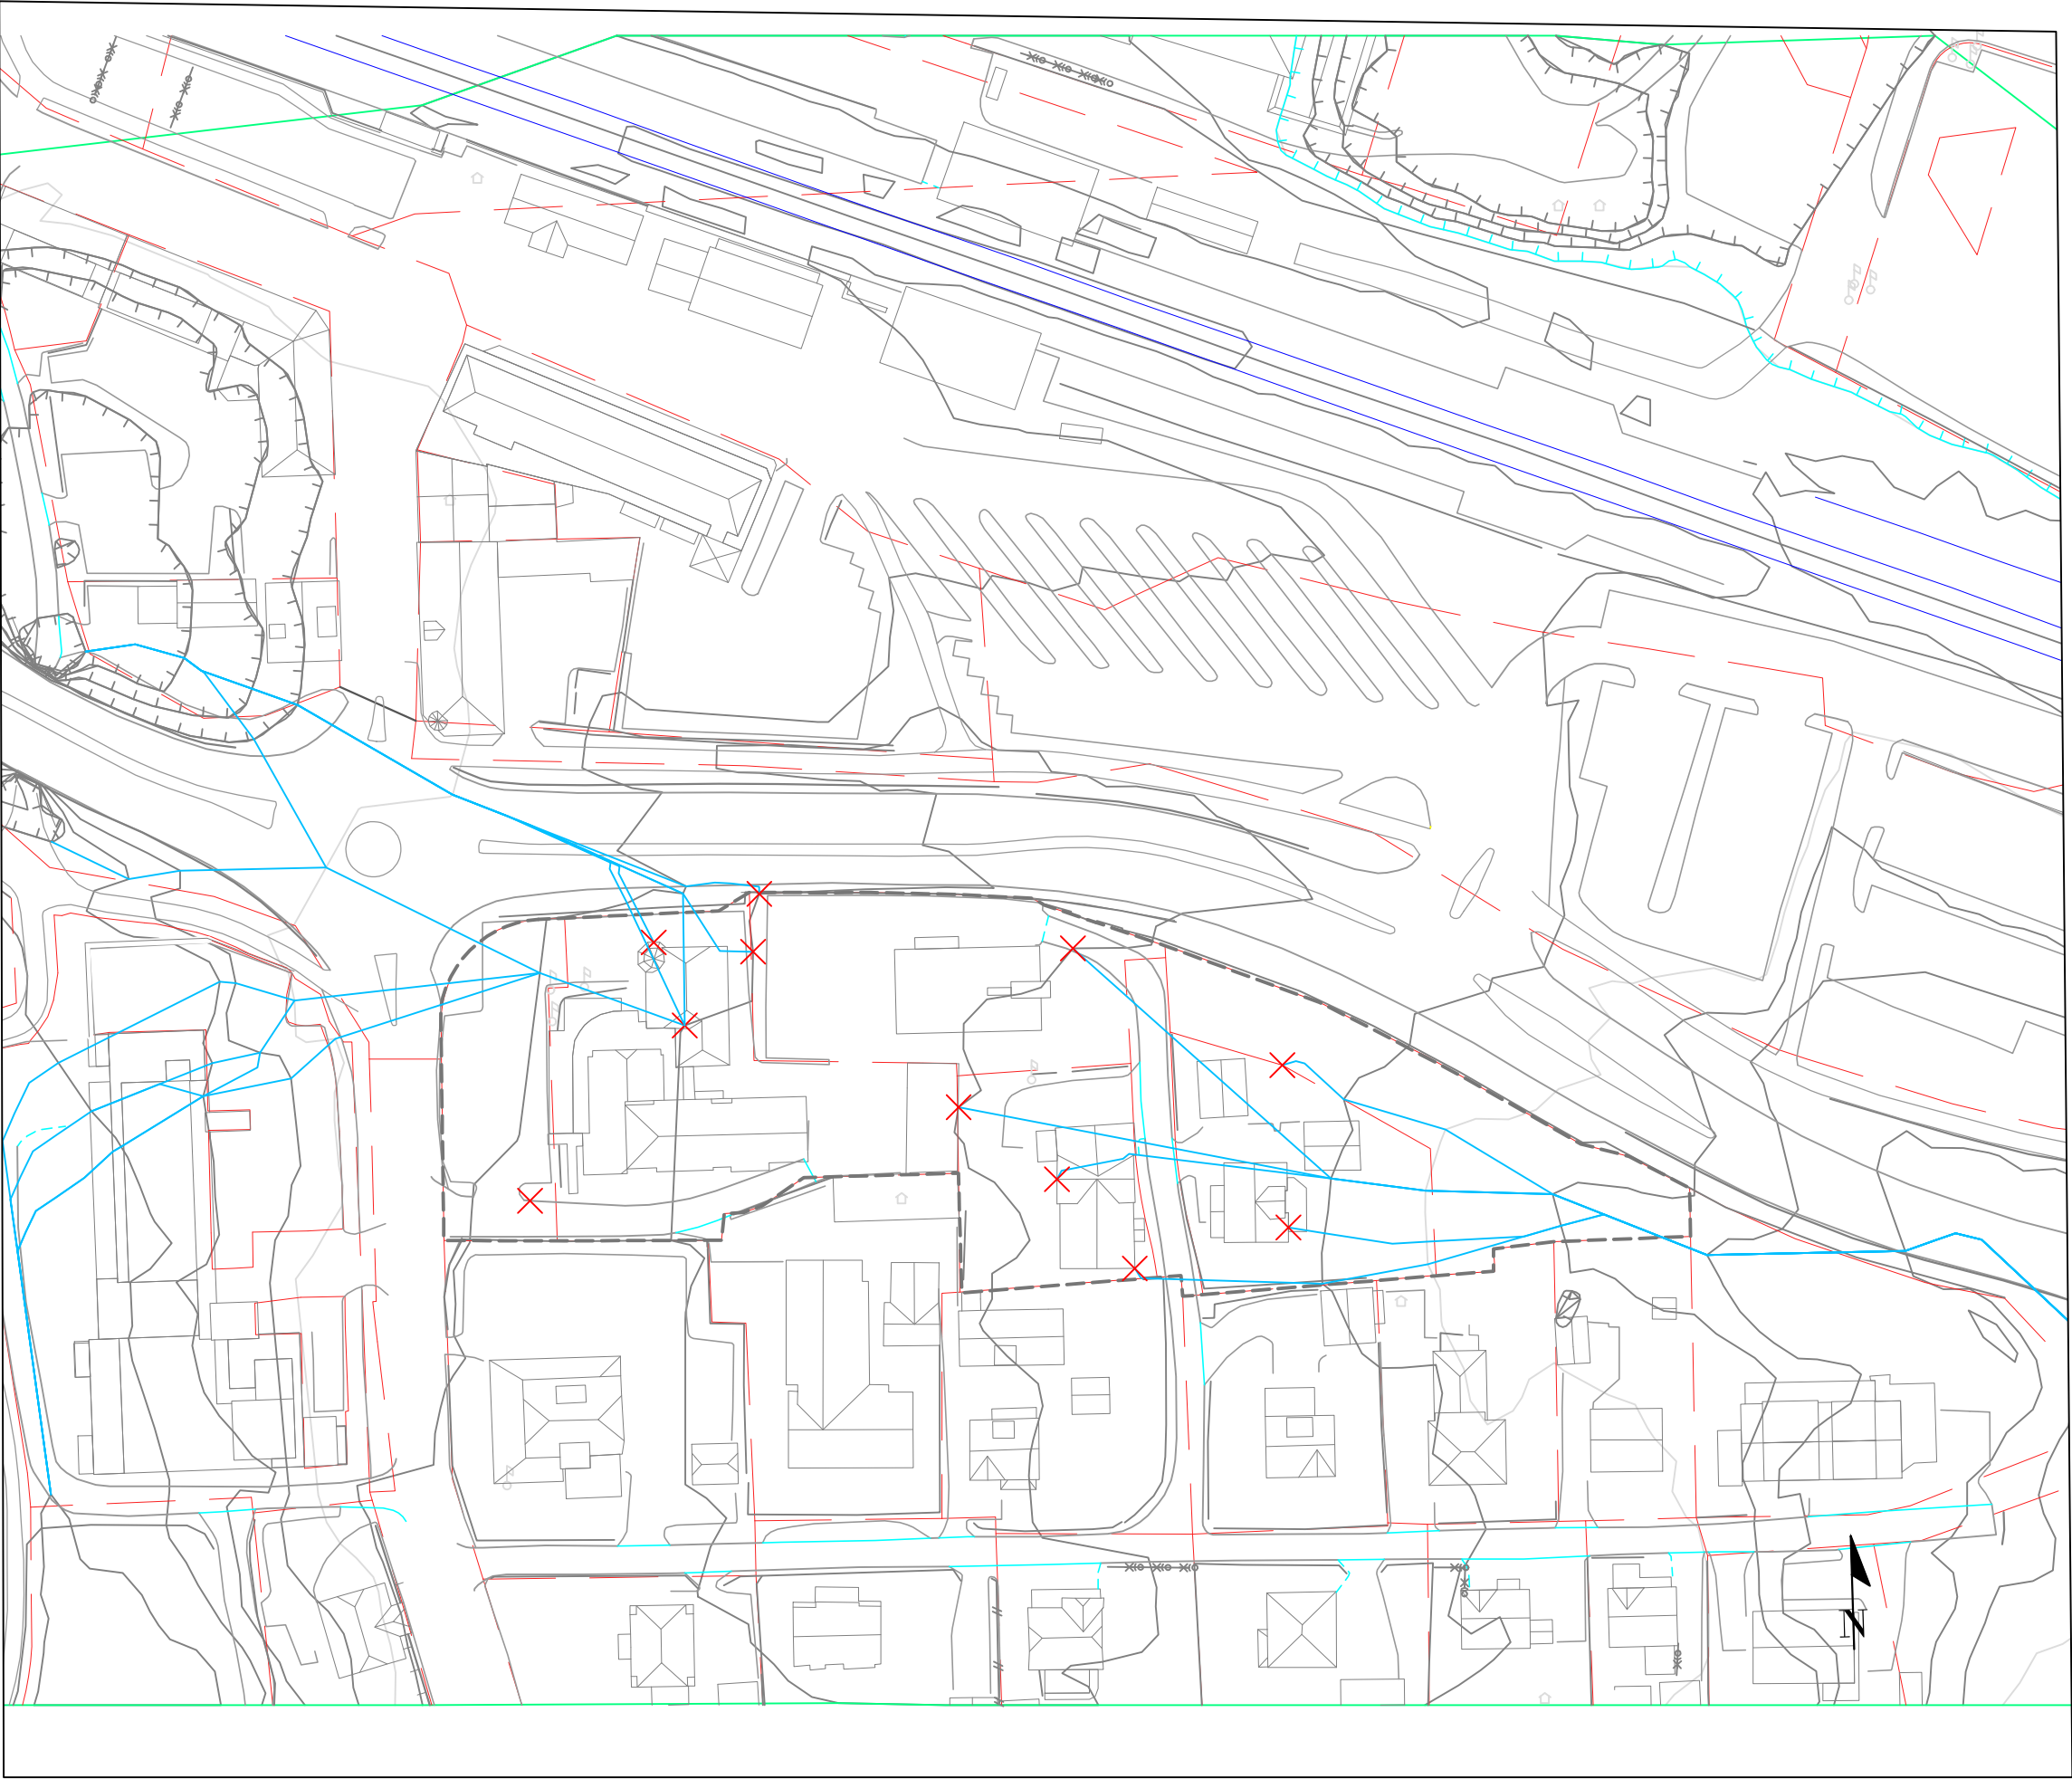
# Vannanalyse - Eksisterende situasjon

Overvannsanalysen av eksisterende terreng viser tydelig at overvannet har naturlig utløp mot øst og vest. X-krysset viser stedet vannet dropper i terrenget. De blå linjene illustrerer hvor vannet renner i terrenget.

Overvannet mot vest stoppes naturlig i dag av grønt rabatten langs Vammaveien, og renner ikke mot kiwi bygget slik illustrasjonen viser. Overvann mot øst, renner mot høydekote +126 ved Vammaveien, fv 115. Det er dermed viktig at denne funksjonen opprettholdes i et nytt prosjekt. Det samme gjelder overvannet som vises mot undergangen i Osloveien.

X — Overvann i terrenget
