# Rapport

## Naturkartlegging av Måstadjern

| Prosjekt | Måstادتjern naturkartlegging |
| Prosjektnummer | 10243182 |

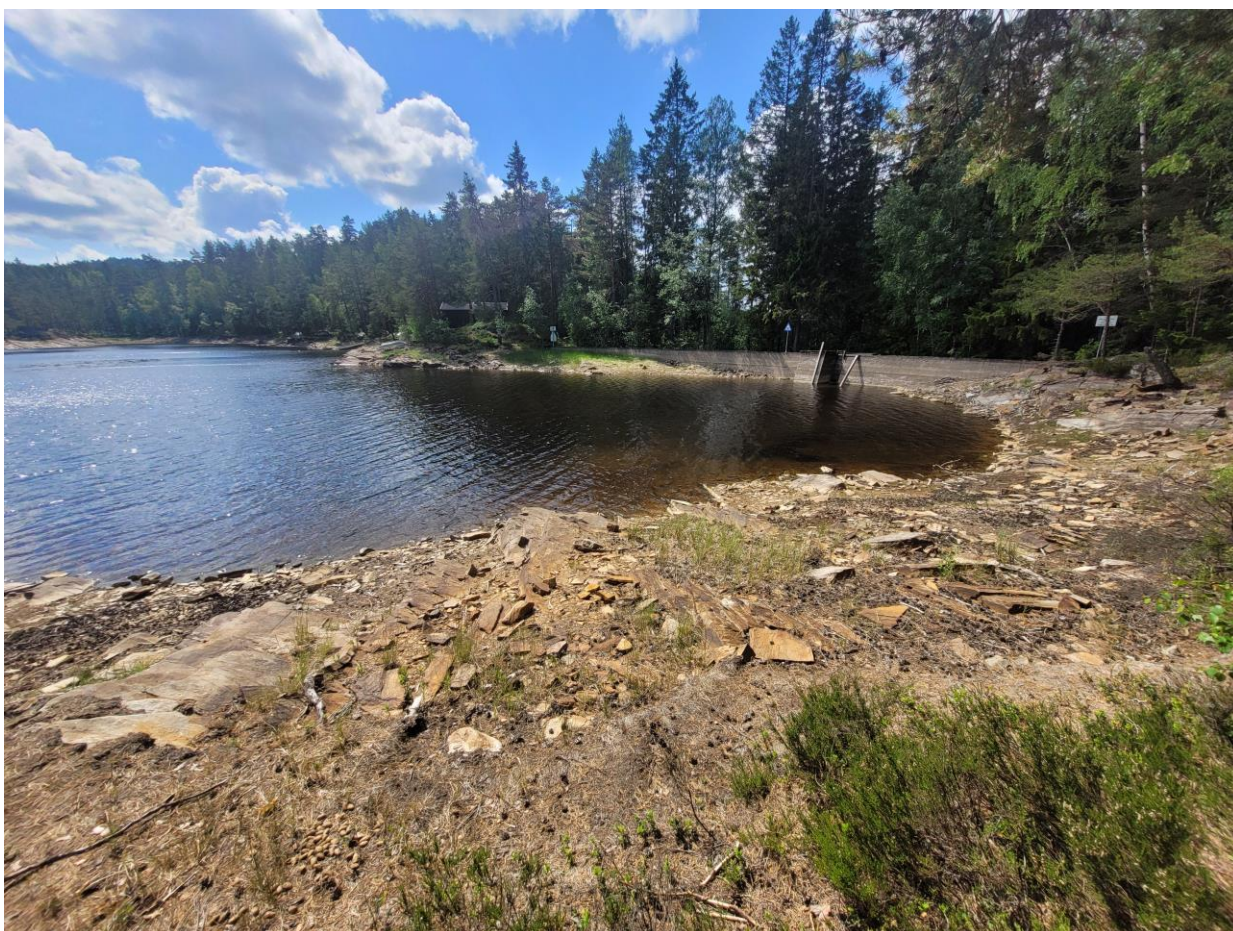
Figur 1-1: Foto viser demning ved utløp av Måstادتjern. Vannet var allerede kraftig nedtappet ved befaringstidspunktet 6. juni 2024 og under feltarbeidet i slutten av august. Foto: Sweco.

Måstادتjern er et regulert vann med areal på ca. 0,2 km<sup>2</sup>, som ligger nord i Indre Østfold kommune. Nåværende demning i utløpet av vannet er i dårlig forfatning, delvis rast ut, og VTA har påpekt at det er nødvendig å utføre tiltak for å unngå ytterligere forvitring av dammen. Aktuelle tiltak er enten rehabilitering eller nedlegging av dammen. Som et sikkerhetstiltak er derfor vannstanden senket ned til 150 cm under høyeste regulerte vannstand (HRV), figur 1-1. Før det gjøres nødvendige tiltak ved eksisterende demning har Sweco på oppdrag fra Indre Østfold kommune gjennomført en naturkartlegging av vannet for å vurdere virkningene og konsekvensene av følgende alternativ på vannets økosystem:

Utløpsdammen ble antakelig opprinnelig konstruert på 1800-tallet i forbindelse med møllevirksomhet i utløpsbekken, nedstrøms tjernet. Nedenfor dammen står grunnmuren til Maastad Møllebrug. Mølla ble gjenoppbygget omkring 1850 og var trolig i drift på midten til slutten av 1800 tallet. I 1895 brant mølla ned og ble ikke bygget opp igjen, driften ble da overført til Stikla Mølle. Vanntilførsel fra Måstادتjern til mølla skjedde trolig gjennom trerør eller renner (info plakat Trøgstadkommune). Dammen ble i 1969 renoveret (2).

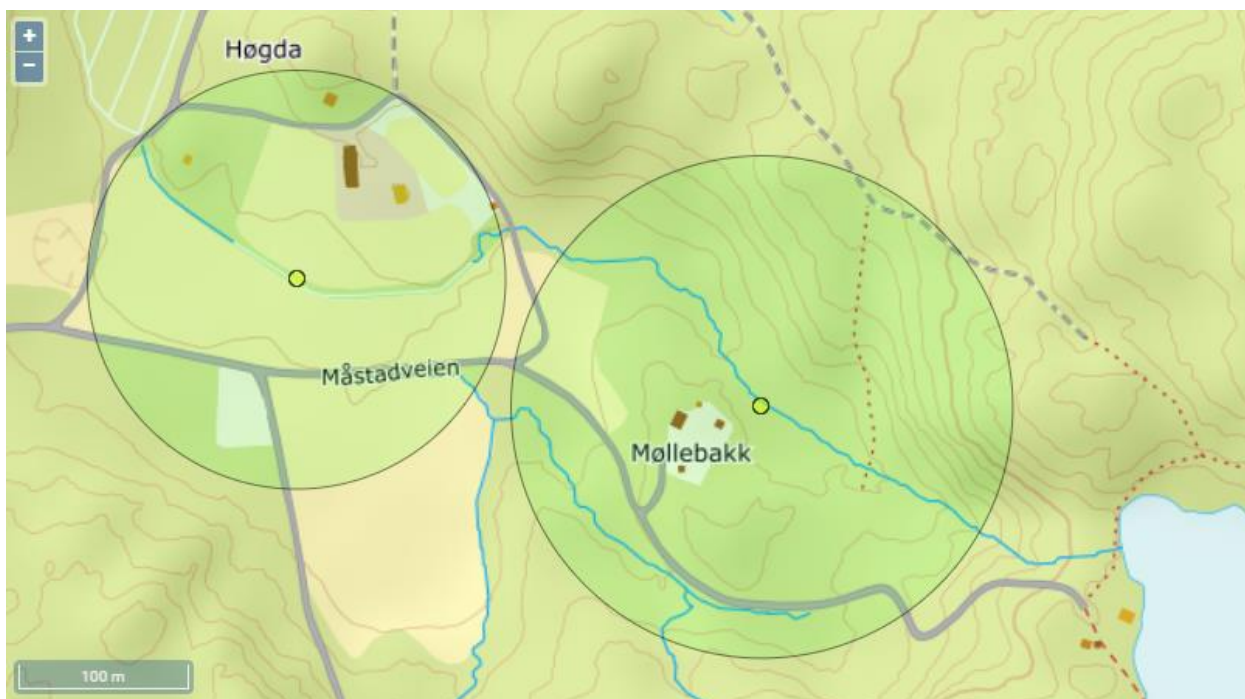
Figur 1-4: Oversiktskart over el-fiske område i Måstادتjernsbekken, nedstrøms demningen i Måstادتjern. Gult punkt til høyre i bilde indikerer el-fiske for delstrekning 1 og gul prikk til venstre indikerer delstrekk 2. Kilde: NJFF Østfold/Artsobservasjoner.no.

Nedstrøms Måstادتjern har det i regi av NJFF Østfold blitt el-fisket på to strekninger i Måstادتjernbekken i 2023 og 2024. Delstrekning 1 strekker seg fra oppstrøms Måstadveien, forbi Møllebakk og videre opp mot Måstادتjern (frem til vandringshinder), mens delstrekning 2 er nedstrøms Måstadveien, se figur 1-4. El-fiske fra delstrekning 1 i 2023 resulterte i en fangst av 48 ørret (*Salmo trutta*), dominert av 1+ individer. Dette ga en tetthet på 13 ørret per 100 m<sup>2</sup>. I tillegg ble det fanget et voksent individ av bekkeniøye (*Lampetra planeri*) og en ørekyte (*Phoxinus phoxinus*). Ved delstrekning 2 ble det fanget 22 ørret hvor flesteparten var 1+ individer og tettheten ble beregnet til 31 ørret per 100 m<sup>2</sup>, se figur 1-5.

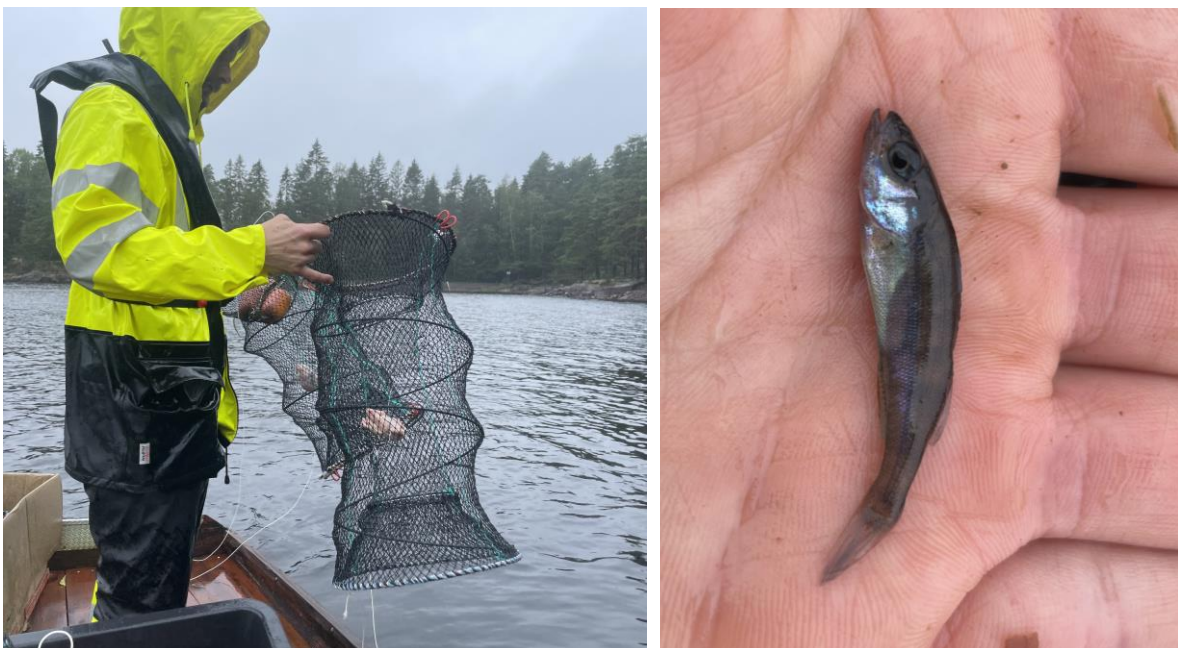
Figur 3-1: Krepseteinene ble agnet med kyllingklubber. Dette er standard åte for edelkreps i Norge. Teinene ga ingen fangst utenom en 0+ abbor ved teinelokalitet nr. 5, samt hesteigler i samtlige teiner som beitet på kyllingklubbene. Foto: Sweco.

Det ble gjennomført prøvekrepsing på 21 lokaliteter spredt rundt i Måstadjern. Plasseringene var hovedsakelig langs land der edelkreps har størst potensiale for skjul i steinete skråninger under vannlinjen etc. Det varierte mellom 2-3 teiner per lokalitet. Alle teinene sto ute et teinedøgn fra 22. til 23. august 2024. Teinen ble agnet med kyllingklubber som ble festet i senter av hver teine (figur 3-1).

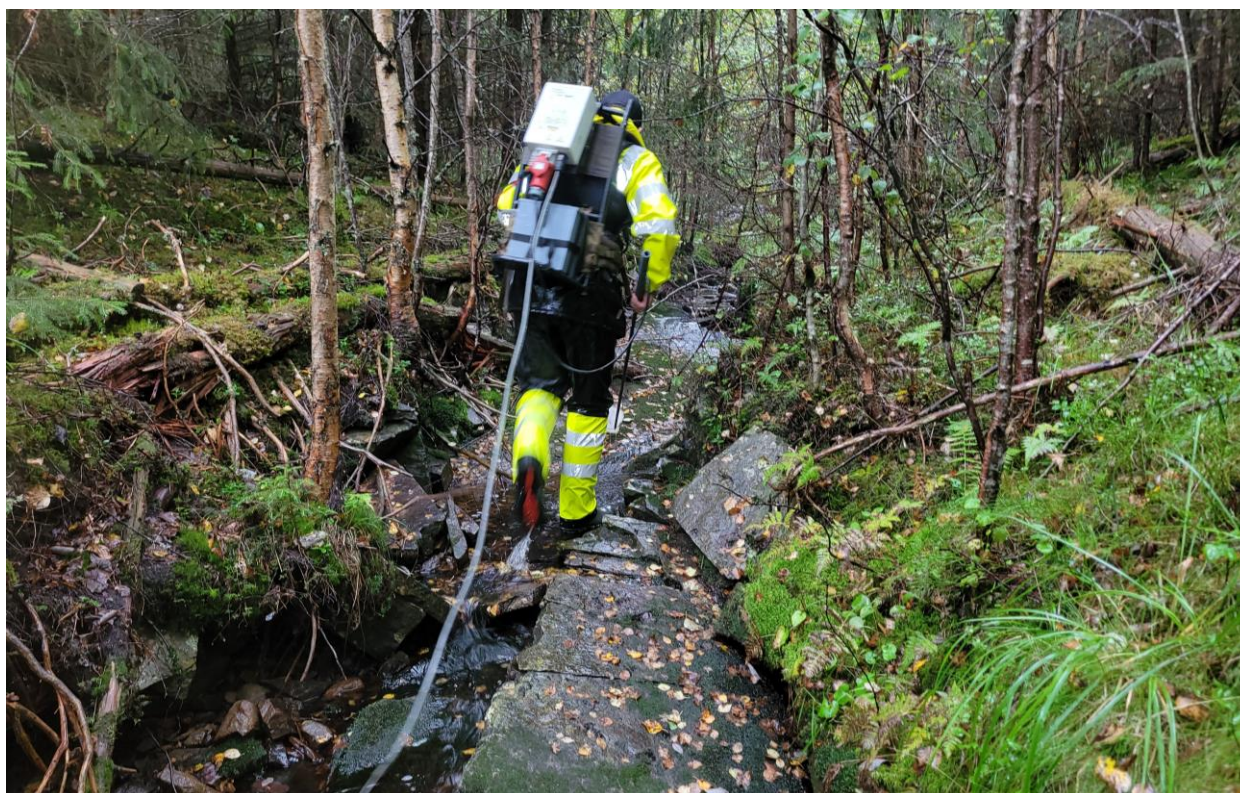
Figur 3-2: Innløpsbekken i sør ble elfisket ca. 150 meter fra utløpet til Måstadjern og oppstrøms i bekken. Det ble ikke gjort funn av fisk i bekken. Foto: Sweco.

Innløpsbekken i sørenden av Måstadjern ble befart til fots og undersøkt ved el-fiske (figur 3-2). Det ble ikke gjort funn av fisk i innløpsbekken (tabell 3-1). Bekken har derimot godt potensiale som gyte- og oppvekstbekk for ørret, der det forekom gyte- og oppvekstpartier i tillegg til dypere kulper som er viktige for vinteroverlevelse av yngelen før det vandrer ut i Måstadjern (figur 3-3). Habitatkartlegging etter THS-scoren av bekken er vist i tabell 3-2.

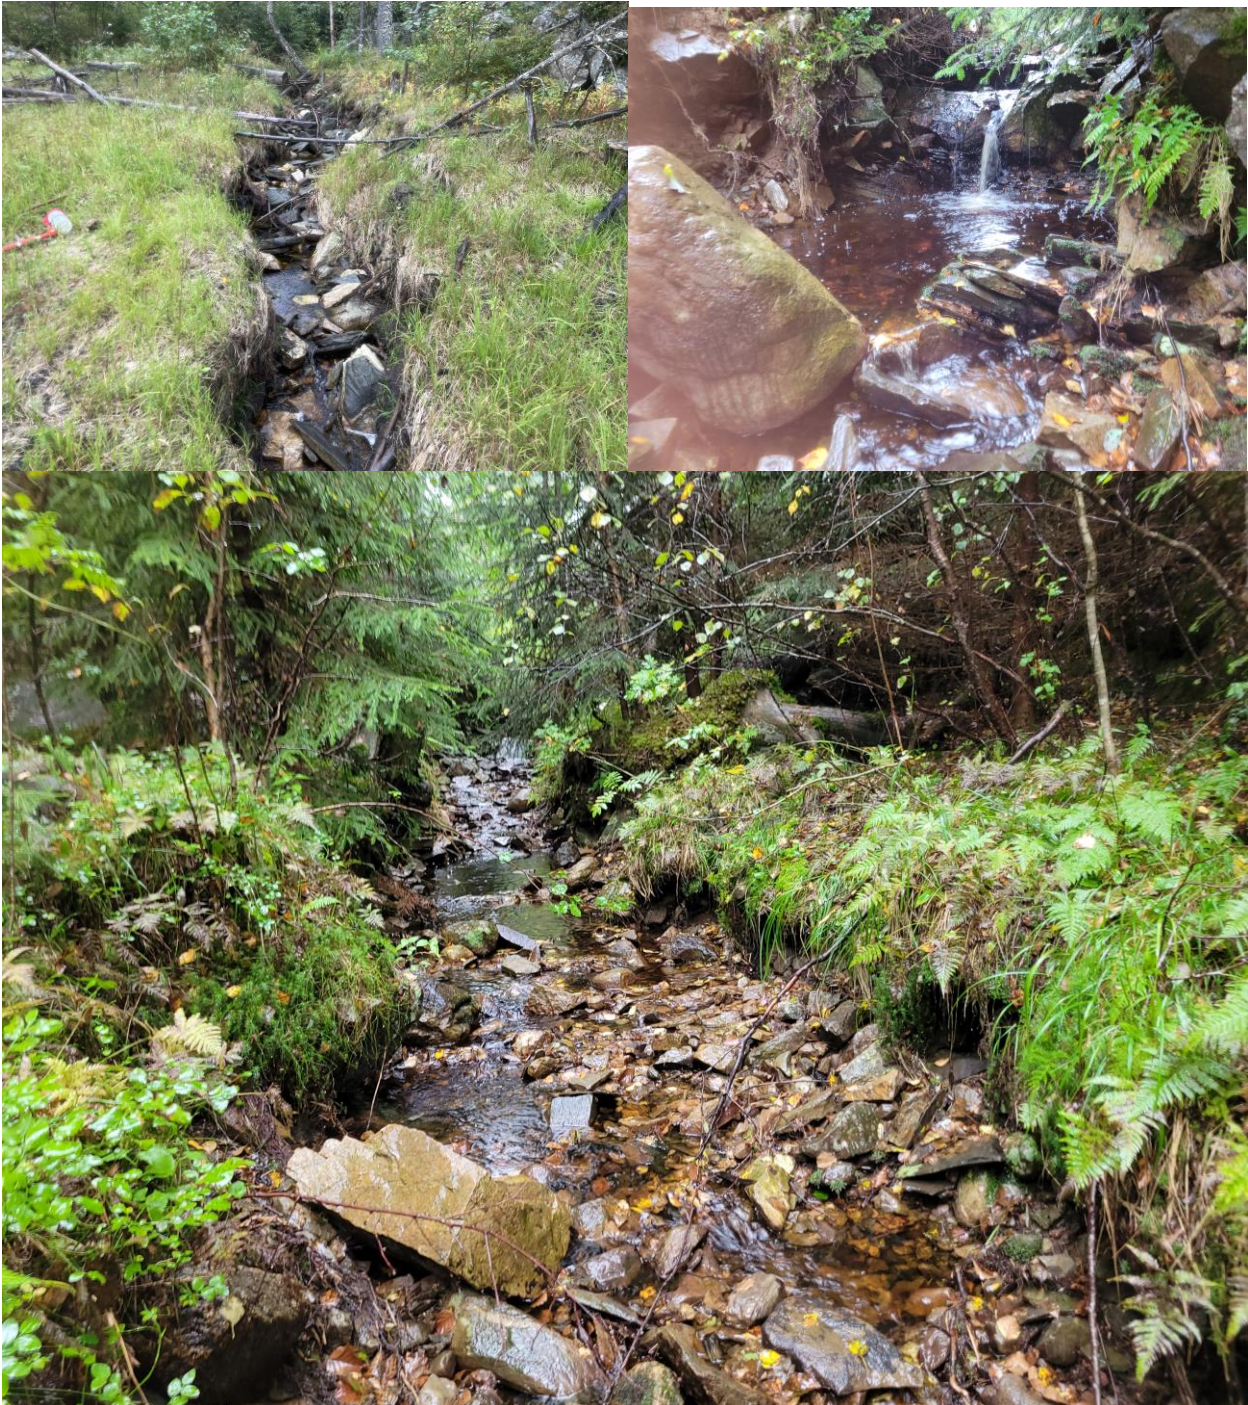
Figur 3-3: Vannføring i bekken var lav slik at det forekom temporære vandringshindre for laksefisk, men på høyere vannføring vill det være gode oppvandringsmuligheter. Habitatet var egnet for ørret. Foto: Sweco.
