056-21 Geoteknisk notat – Ramstadtoppen

Vurdering av områdestabilitet

Oppdragsgiver: Ramstادتoppen AS
Oppdragsgivers kontaktperson: Stian S. Holmen
Tiltakets adresse: Eiendom 282/35, 1850 Mysen
Rådgiver: Hjelme AS
Saksnummer: 056-22
Dato: 16.09.2022

Hjelme AS har på oppdrag fra Ramstادتoppen AS utført en vurdering av områdestabilitet for eiendommen 282/35 (gnr/bnr) og adresse i forbindelse med omregulering.

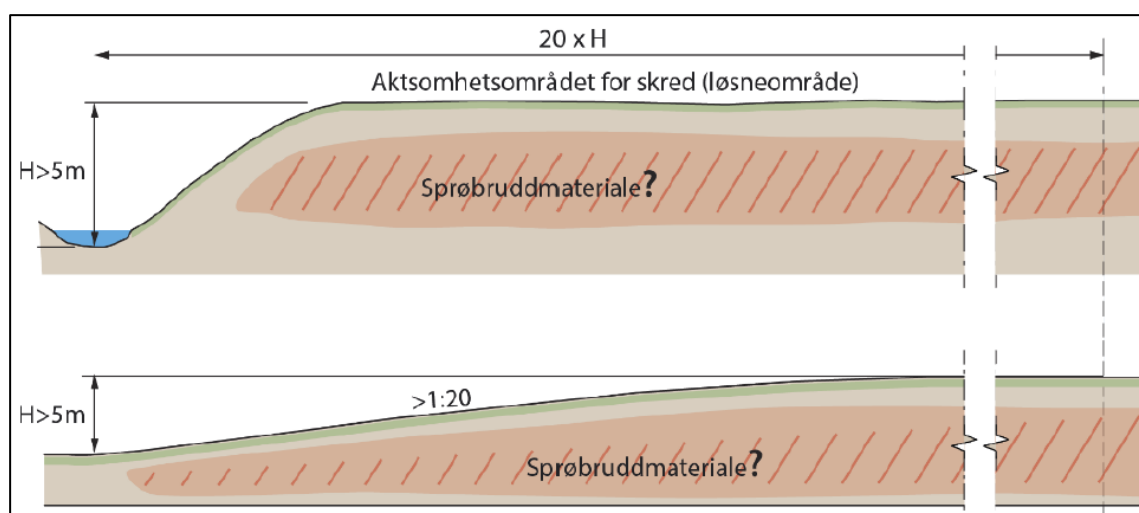
For at et tiltak skal være utsatt for et områdeskred, må betingelser som topografi og kvikk- eller sprøbruddeleire være til stede. Terrengekriteriet som legges til grunn for avgrensning av mulig aktsomhetsområde, er enten en total skråningshøyde over 5 meter, eller jevnt hellende terreng brattere enn 1:20 og høydeforskjell over 5 meter.

Figur 3-1. Aktsomhetsområde for løснеområde, hentet fra (1)

Aktsomhetsområder for kvikkleireskred defineres iht. Figur 3-1. Det vil si at områder med skråninger over 5 meters høyde, eller jevnt hellende terreng brattere enn 1:20 skal kartlegges som både løсне- og utløpsområde.

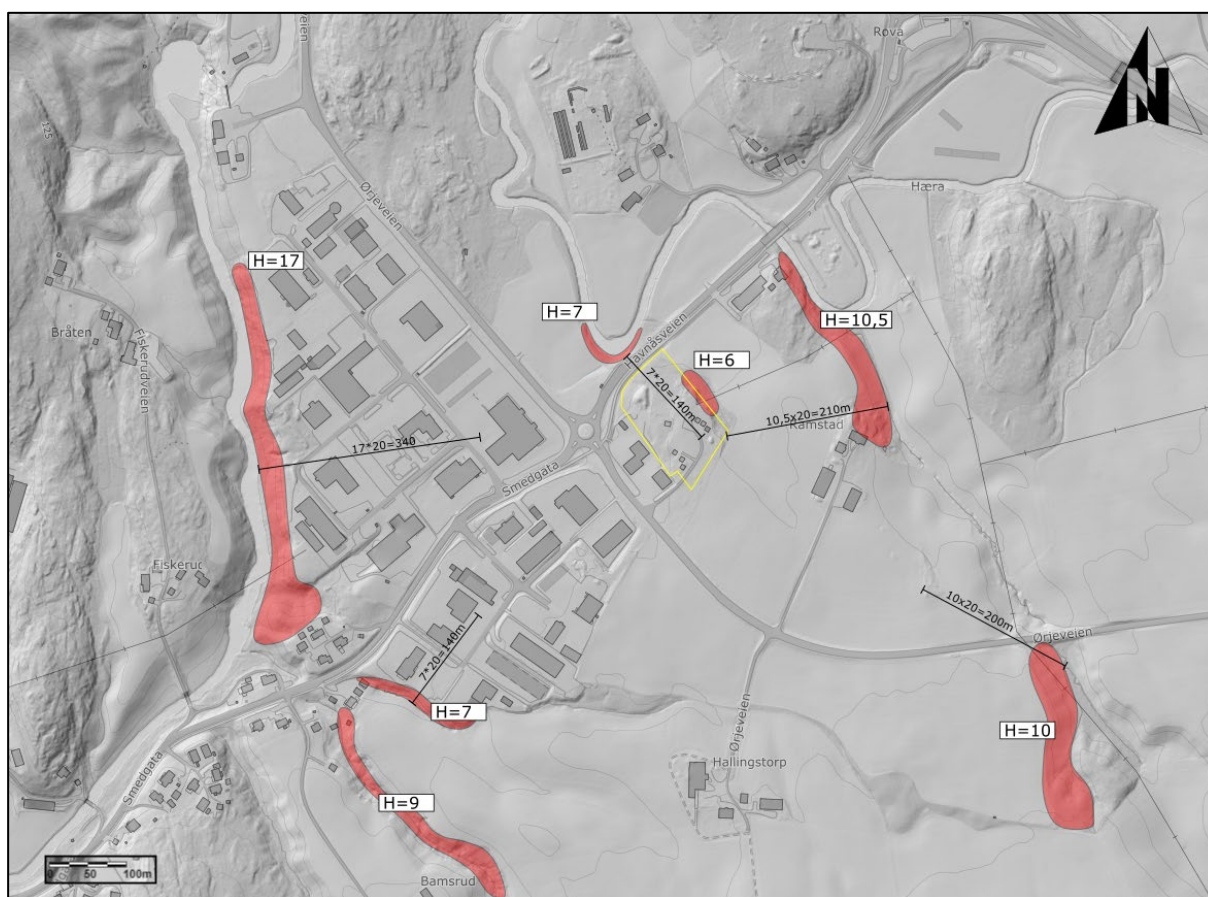
Det er flere skråninger over 5 meters høyde i området. Disse skråningene er vist i Figur 3-4, med tilhørende aktsomhetsområder som kan inngå i løснеområde for skred. Skråninger over 5 meter hvor det er kartlagt berg i dagen i løsmassekartet (Figur 2-1) er ikke tatt med i figuren. Da dybden til Hæra ikke er kjent, er det lagt til 2 meter på aktuelle overliggende skråninger. Eksempelvis er skråningshøyden i det lange aktsomhetsområdet gitt med $H=17$ helt vest i kartet, 15 meter uten elvedybd.

Samtlige skråninger ligger lavere, eller har et fall som vender bort fra tiltaksområdet. Det vil si at ingen av skråningene ligger slik til at tiltaket ligger i et utløpsområde for disse.

Figur 3-4. Oversikt over skråninger over 5 meters høyde (røde felter), med tilhørende aktsomhetsområde. Skråningshøyde gitt i meter.

Som vi kan se av kartet i Figur 3-4, er det kun tre av de aktuelle skråningene som kan defineres som aktsomhetsområde for tiltaket. De aktuelle skråningene er følgende:

- Skråning ned mot Hæra, nord for planområdet ($H=7$)
- Skråning på østsiden av planområdet ($H=6$)
- Skråning ca. 200 meter øst for planområdet ($H=10,5$)

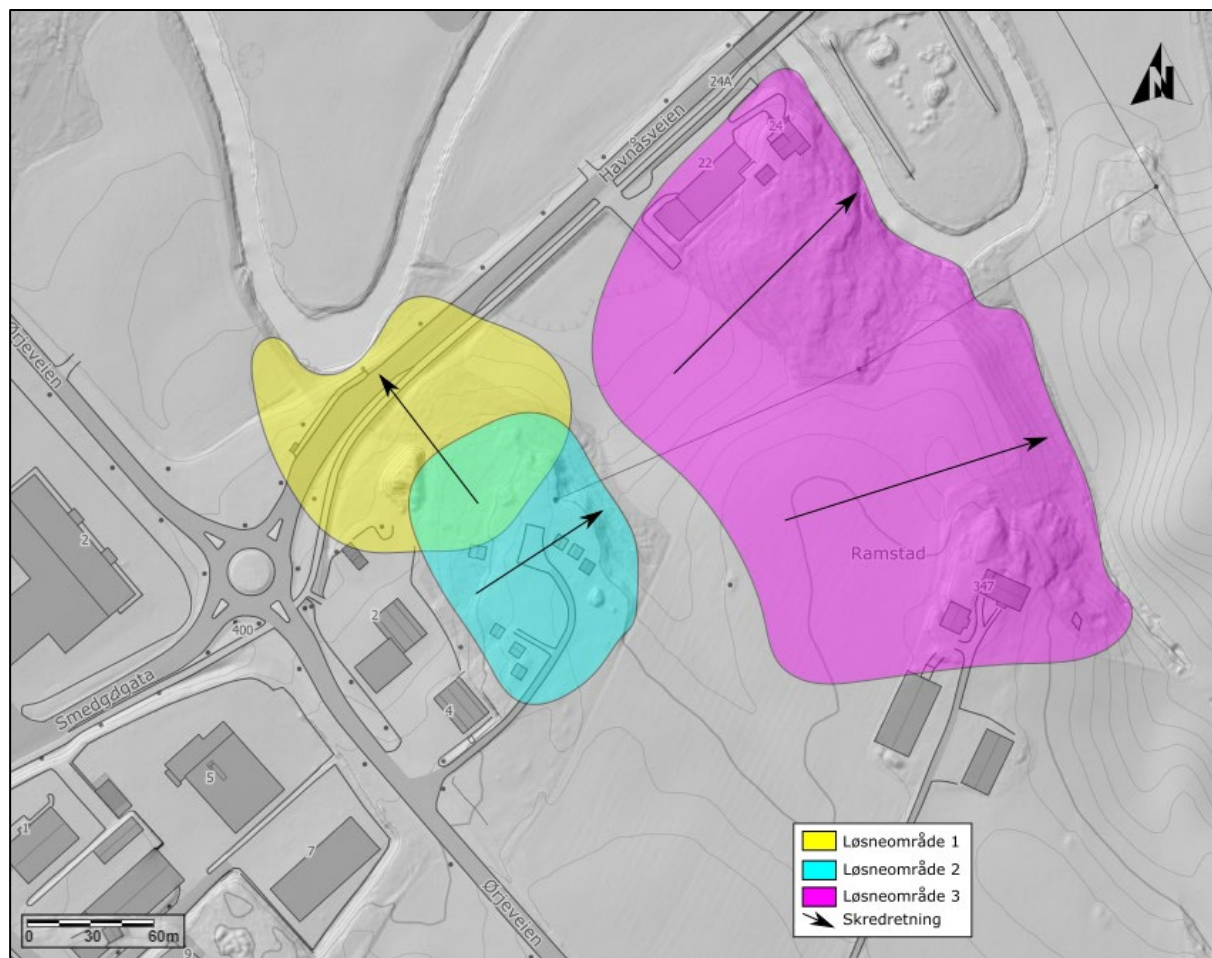
Som tidligere vist i avsnitt 3.3, er aktsomhetsområdet definert til skråningen ned mot elva og skråning på nord-østside av planområdet samt jordet i vest. I figur 3.6 er mulige løснеområder kartlagt med en utstrekning på $L=15*H$. I områdene med jevnt hellende terreng brattere enn 1:15, er disse inkludert i løснеområdet 1 og løснеområde 3 (Figur 3-5).

Figur 3-6. Oversikt over mulige løснеområder.

Løsneområde 1 og 2 ligger på reguleringsområdet, mens et skred utløst i løснеområde 3, vil ikke nå eiendommen. Det er gjort et forsøk på å kartlegge berg i dagen ut fra tilgjengelige fly- og satellittbilder, men det er vanskelig å tolke klare bergflater ut fra bildene. Kartet i Figur 3-5 viser likevel indikasjoner på områder med berg i dagen og/eller tynne løsmassedekker der hvor overflaten er ru/knudrete.

Videre utredning vil derfor behandle mulighet for utløsning av skred kun i løснеområde 1 og 2.

Basert på befaringsobservasjoner kan skredfaren i tidligere kartlagte løsneområder (Figur 3-6) avklares. Da det er grunt til berg (<2m) over mesteparten av planområdet, konkluderes det med at eiendommen ikke ligger i et potensielt løsne- eller utløpsområde for kvikkleireskred.

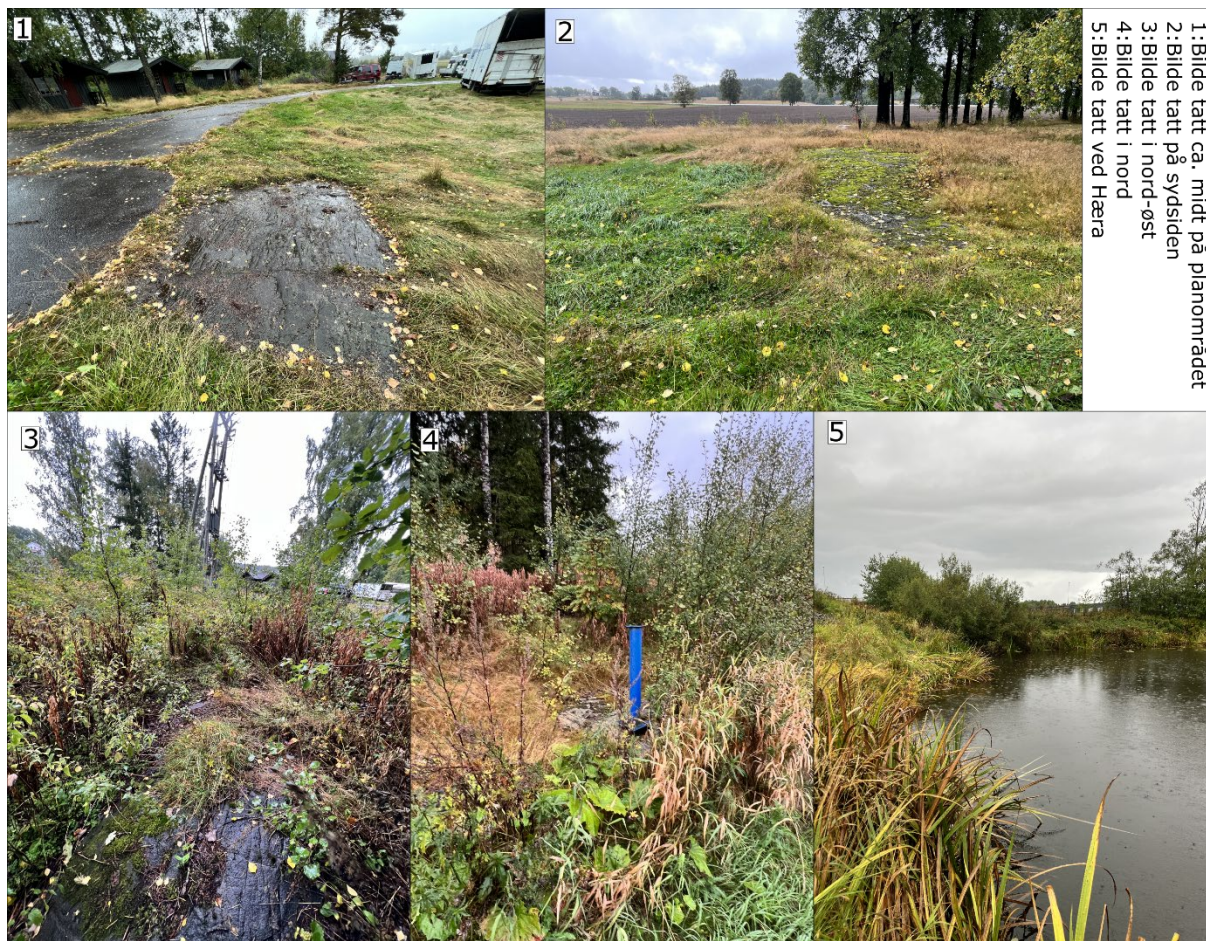
Figur 3-8. Bilder fra befaring.

Nede ved Hæra var det ingen tegn til pågående stedlig erosjon langs elvebredden nord for planområdet. Vannet var relativt klart, med lite suspendert materiale. Langs hele den befarte elvestrekningen, var det tett med vegetasjon og ingen tegn til erosjon.

1: Bilde tatt ca. midt på planområdet
 2: Bilde tatt på sydsiden
 3: Bilde tatt i nord-øst
 4: Bilde tatt i nord
 5: Bilde tatt ved Hærra

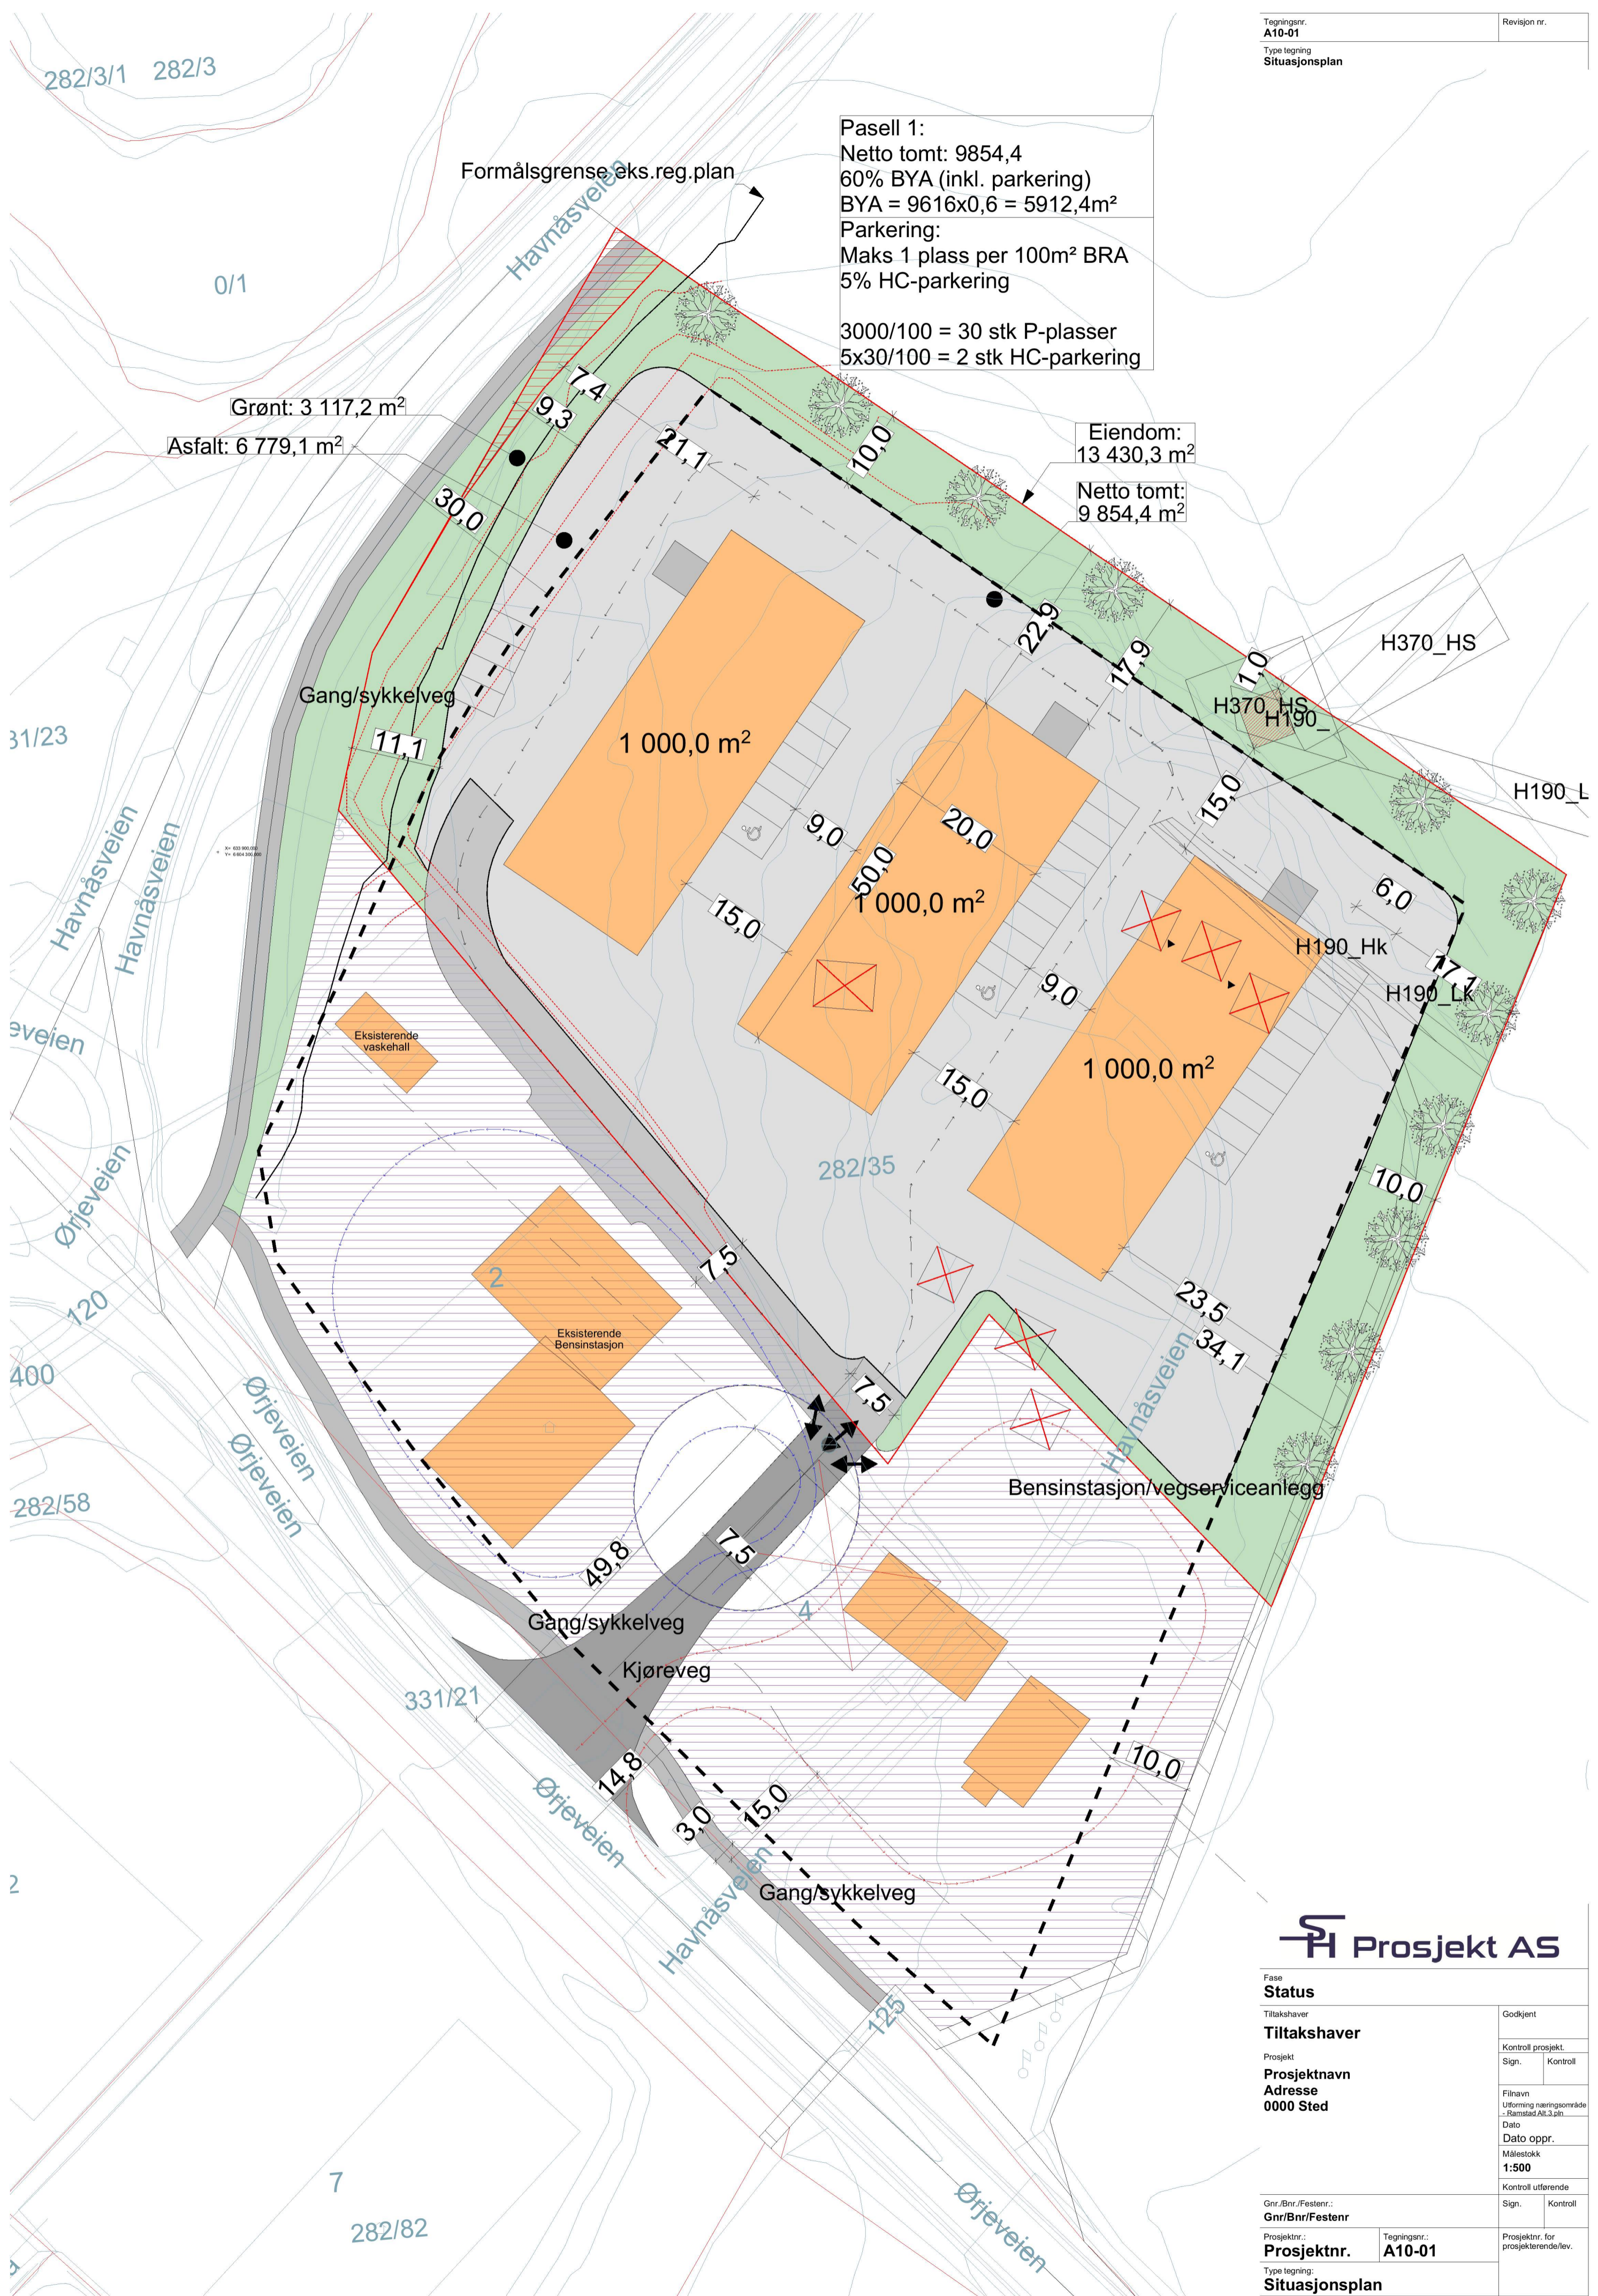
Pasell 1:
 Netto tomt: 9854,4
 60% BYA (inkl. parkering)
 BYA = 9616x0,6 = 5912,4m²
 Parkering:
 Maks 1 plass per 100m² BRA
 5% HC-parkering
 3000/100 = 30 stk P-plasser
 5x30/100 = 2 stk HC-parkering

Eiendom:
13 430,3 m²

Netto tomt:
9 854,4 m²

Grønt: 3 117,2 m²
 Asfalt: 6 779,1 m²

Eiendommen består i dag av skog, en nedlagt bensinstasjon og noen mindre hytter. Det er østlige del av tomten som skal reguleres til lager, kontor og industri, og arealet er per dags dato ikke regulert. Situasjonsplan med ønsket regulert område er vist i vedlegg A.1.
