### **Illustrasjon/perspektiv ift. uttak i steinbruddet og gjennfylling/tilbakeføring:**

Illustrasjoner er utarbeidet av MM Consulting AS v/Magne Martinsen ifm. regulering av for utvidelse av og videre drift av steinbrudd i Skåruddalen

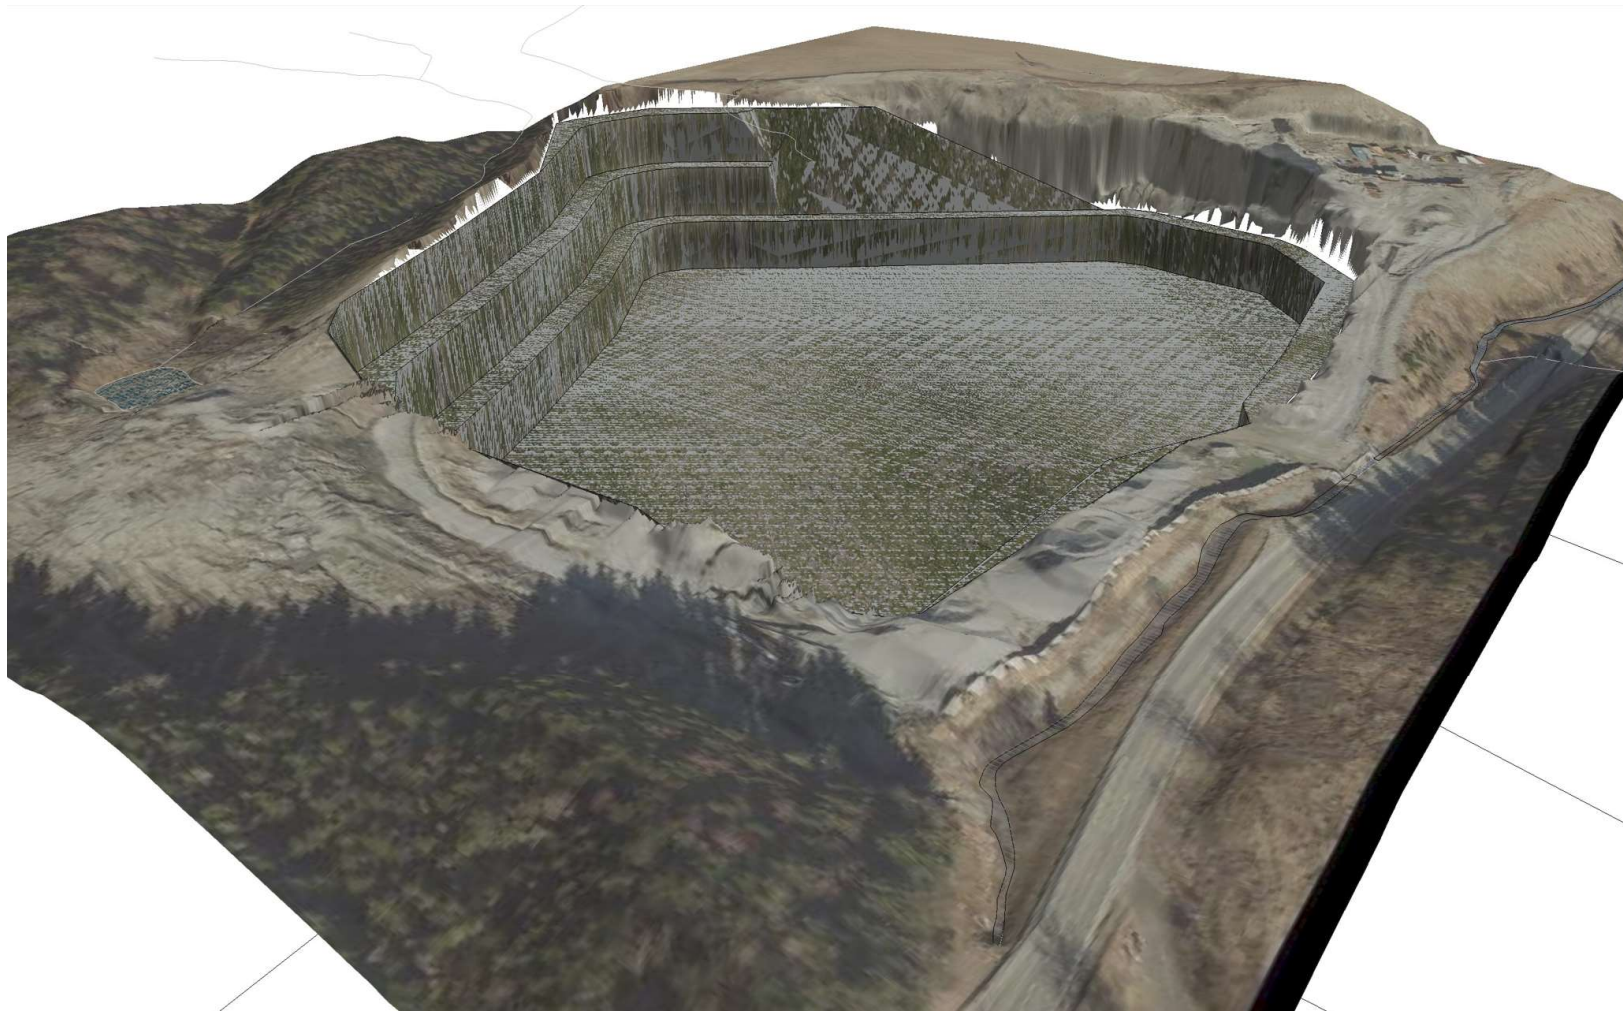
*Fig 2a: Avslutning av steinuttak ved kote +63 og angivelse av pallehøyder 14 m og bredde 8 m, sett fra sør.*

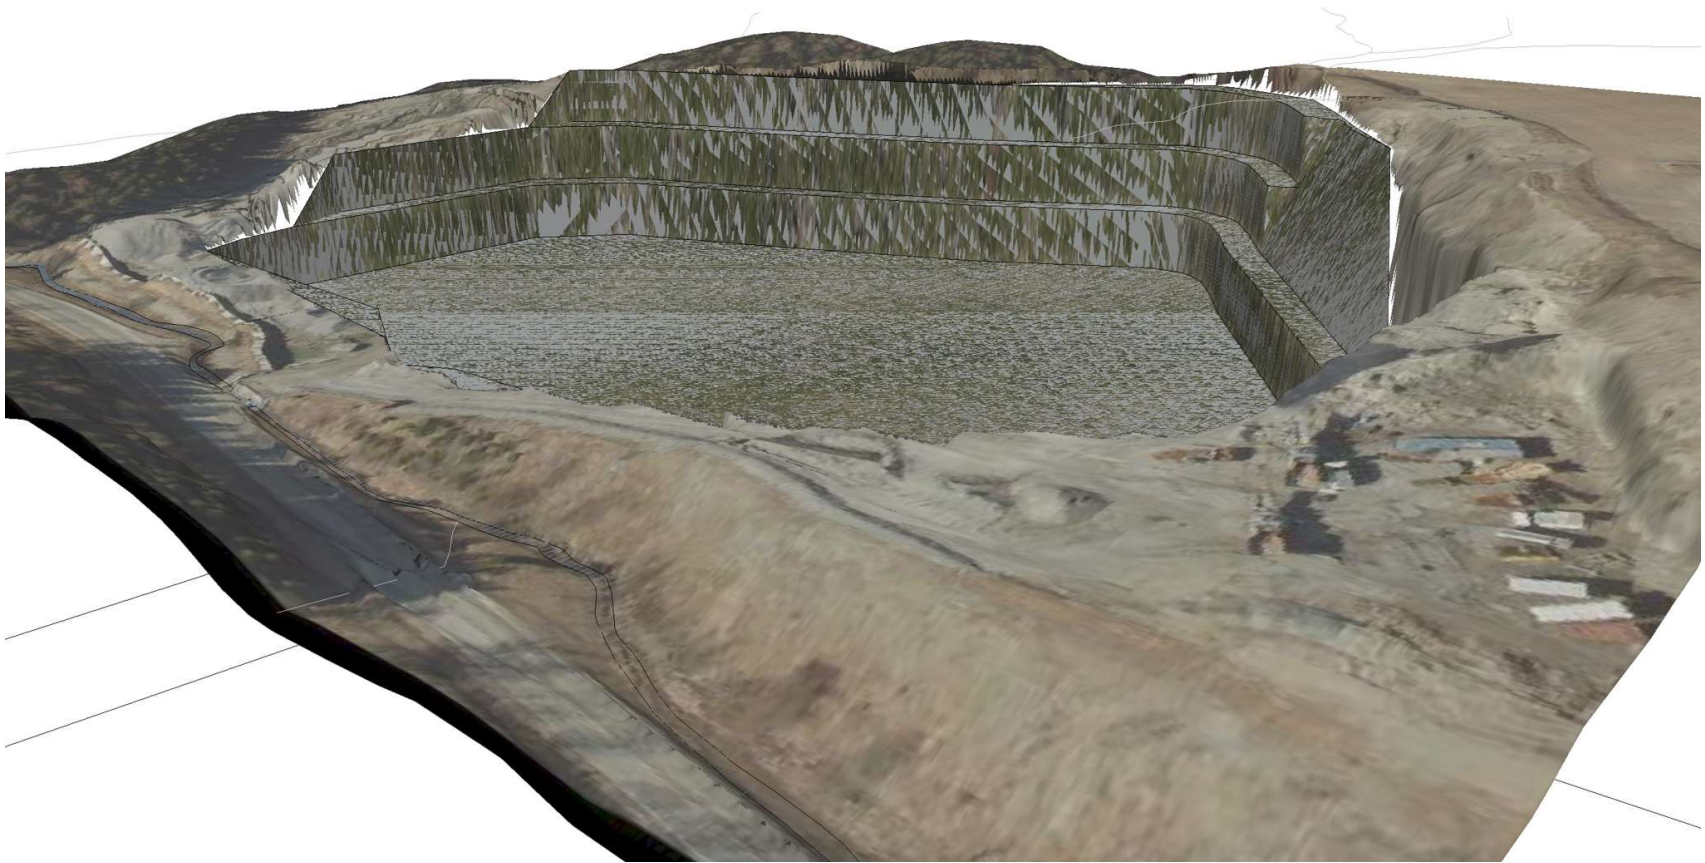
Fig 2b: Avslutning av steinuttak ved kote +63, som ligger 14 m lavere enn dagen nivå (+77 m.o.h) ved innkjøring til steinbruddet, sett fra nordøst mot sørvest.

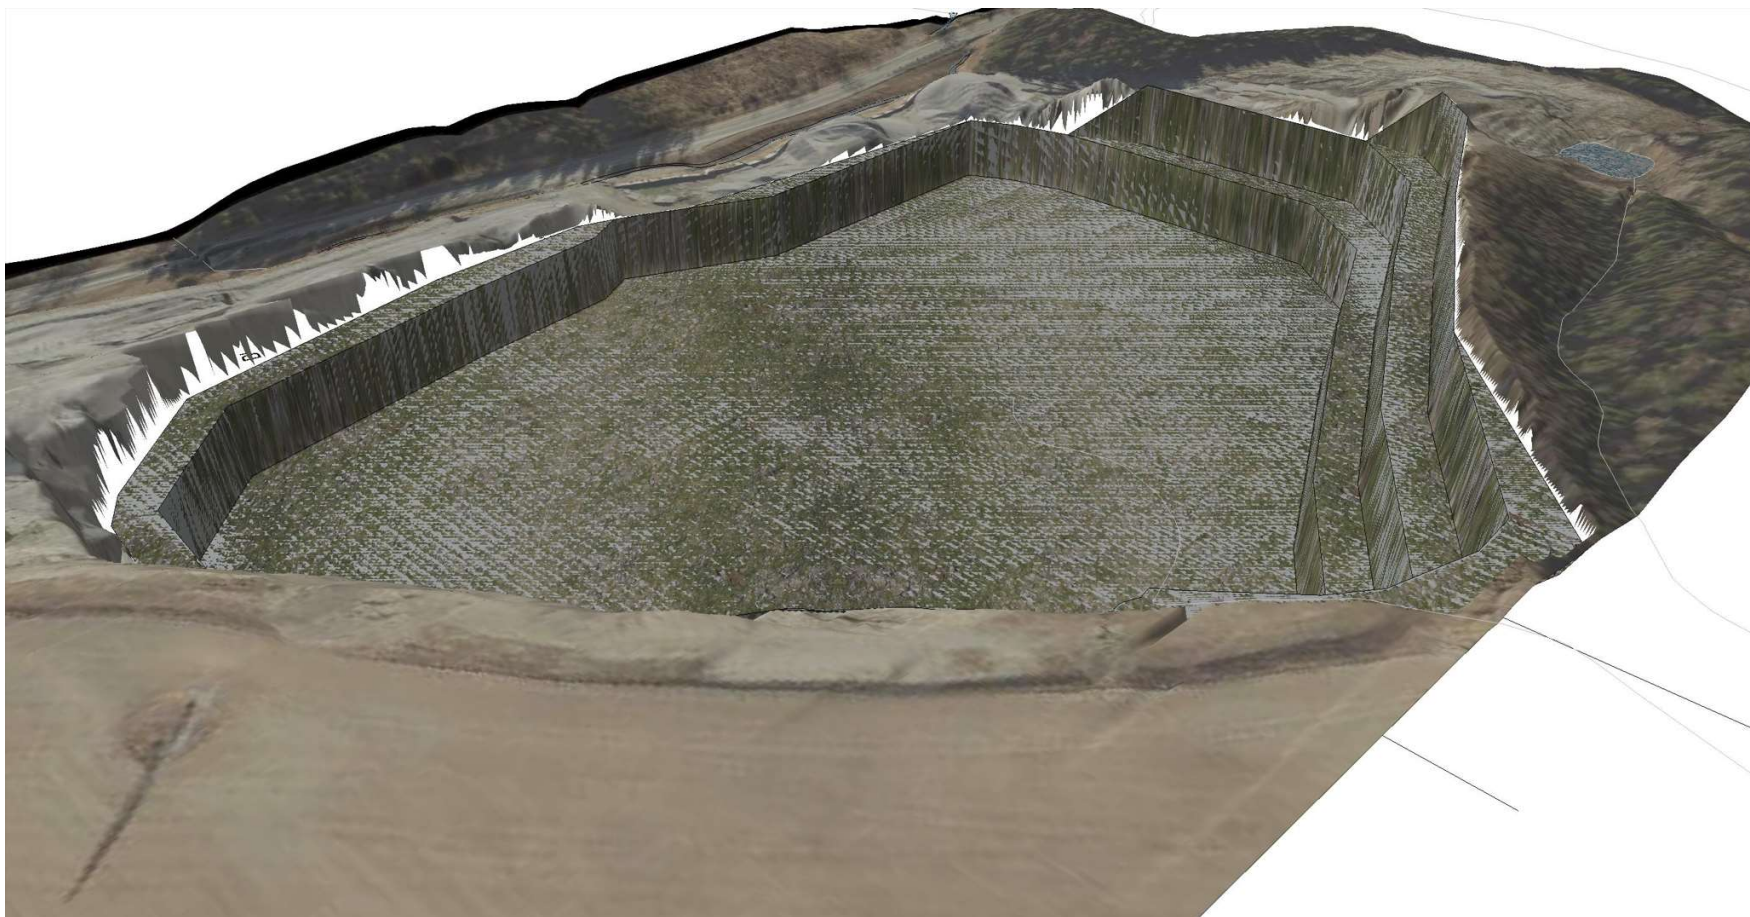
Fig 2c: Avslutning av steinuttak ved kote +63, md tilliggende uttakspallehøyder ift. tilliggende omgivelser, sett fra nordvest mot sørøst.
