Fv120 Huls bru

Fagrapport naturmangfold

Reguleringsplan og teknisk plan

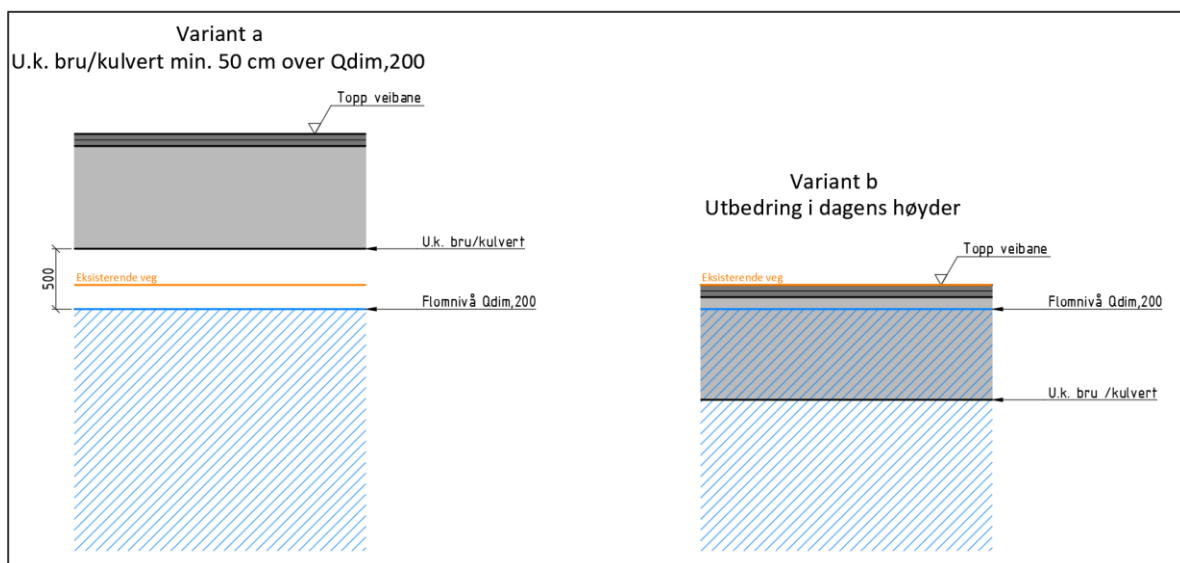
Figur 3-1 Prinsipp på høyde på veibane i forhold til flomnivå for variant a og b

B-variantene ligger på tilnærmet samme nivå som dagens høyder, men med utbedring av setninger på hver side av brustedet. Alle b-variantene, med unntak av rørløsningen, vil kreve fravik fra krav til høyde over flomnivå i håndbok N400. For b-variantene er det forutsatt at det etableres en skråning med helning 1:1,25 nord-øst for kryssingsstedet, og plastring fra fyllingsfot til bekkébunn. Dette vil redusere kostnader og byggetid i forhold til å etablere en støttemur.

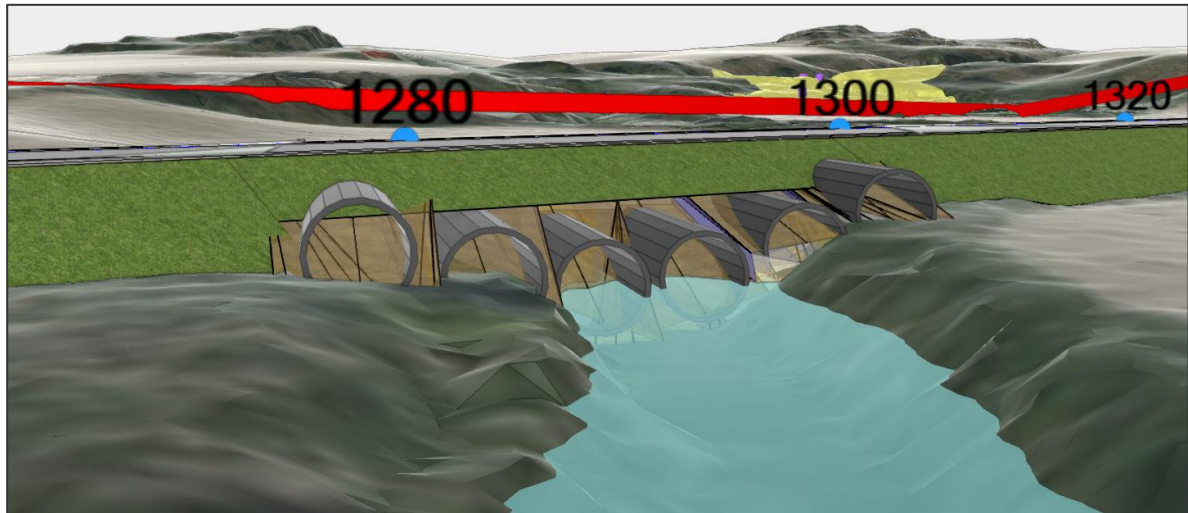
Alternativ 5b-1 og 5b-2

Rør med diameter 2400 mm i korrugert plast. Vegbanen er beholdt på dagens høyde siden krysningssløsningen ikke går under krav til høyde over flom i N400. Alternativ 5b-1 er med grunnstabiliserende tiltak, mens alternativ 5b-2 er uten grunnstabiliserende tiltak. Sistnevnte alternativ har setningsproblematikk med tilhørende økt vedlikeholdsbehov av veien.

Figur 3-5 Rørløsning, rør med diameter 2400 mm, med tilsvarende høyde på veillinjen som i dag (alternativ 5b-1 / 5b-2)
