Undersøkelse av naturmangfold

Planarbeid for et nytt boligfelt i Ringvoll

30.05.2023

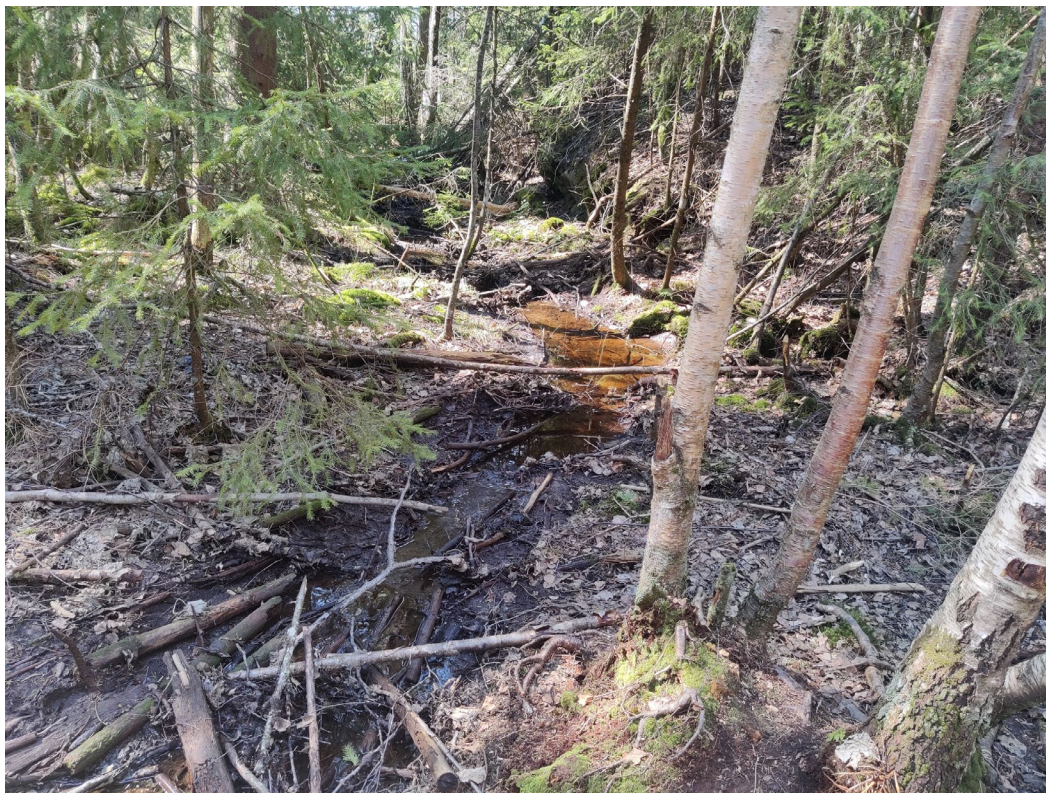
Bilde 1. Bekkefar med kantvegetasjon

Bekken som renner sørvest og ender ved Bekkensten har trolig opphav som grøft knytta til drenering av sumpskogsområder. Vannføringen er svært lav, men ved større regnskyll kan vannføringen stige. Bekken går på humusmateriale som eroderer svært lett, på grunn av dette har flere trær som står i bekkens kantsoner veltet (bilde 1), dette utgjør vegetasjon som er viktige funksjonsområder for insekter, fugler og reptiler. Kantsoner langs bekker er også typisk benyttet av elg og rådyr som beiteområder, «ledelinjer» og skjulesteder.

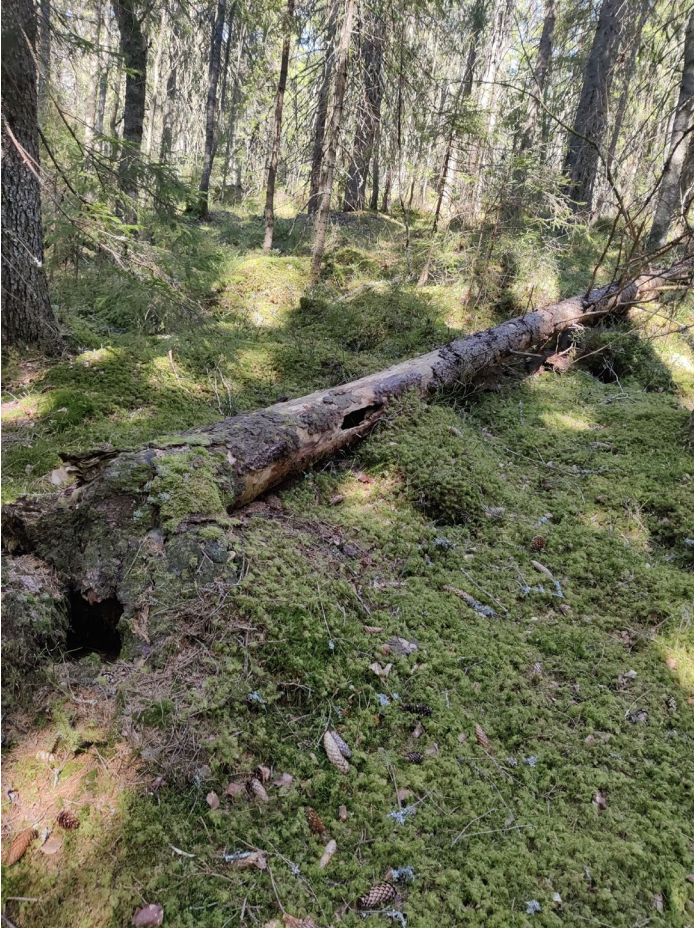
Under feltbefaring ble det observert flere grove trær med både grove barksprekker og hakkespetthull (bilde 2 og 3). Dette er naturlige elementer som er sentrale leveområder for insekter og fugler. Insekter bruker barksprekker og sprekker og hulrom i veden som skjulesteder og overvintringsområder. Hakkespetter bruker hulrom i trærne som hekkeplasser, de samme hulrommene blir senere viktige tilholdssteder for andre fuglearter.

Dødvedelementer (som vist i bilde 2) er svært viktig som substrat for vedboende sopp i flere nedbrytingsgrader.

Bilde 2. Liggende død gran med hakkespethull. Bilde 3. Stor og grov bjørk med barksprekker.

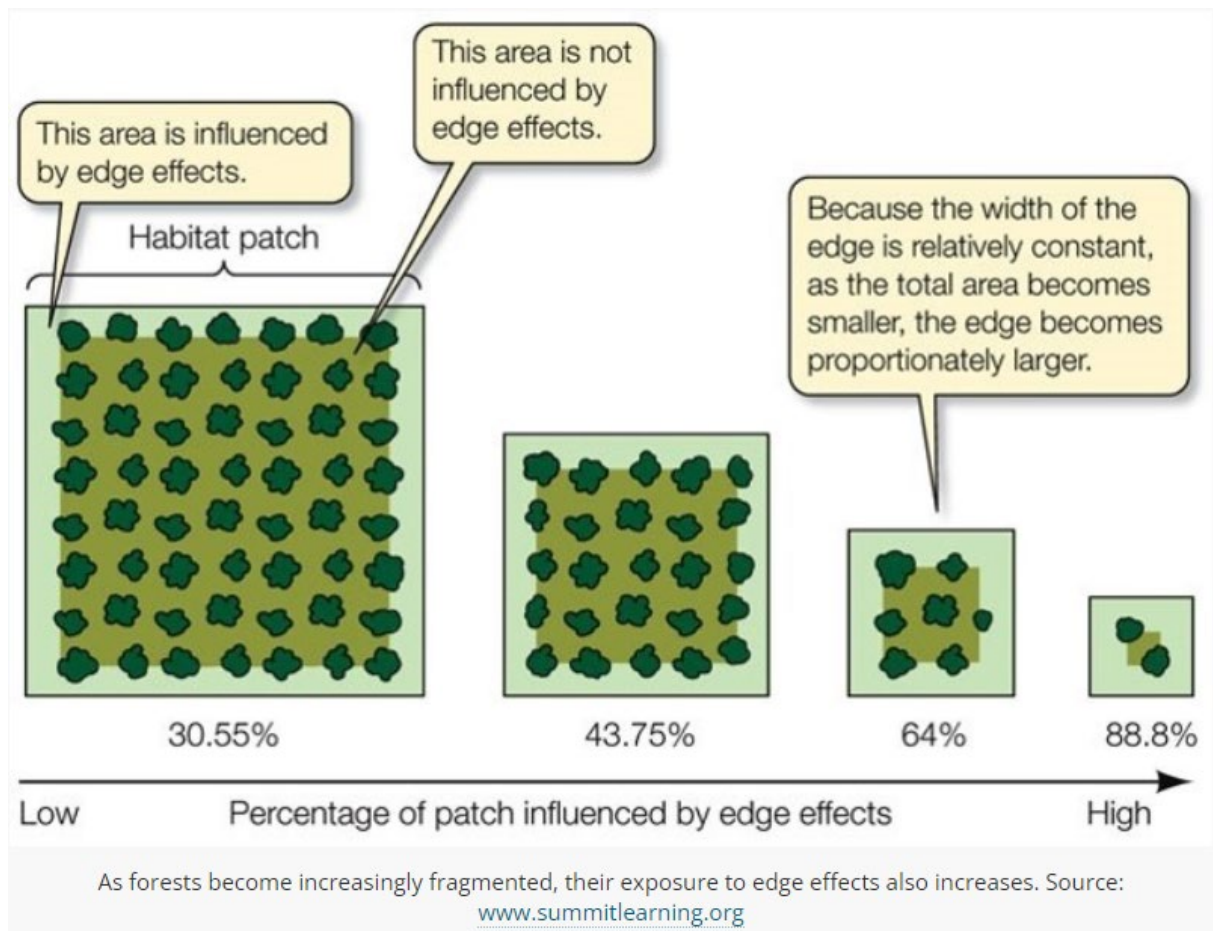
Vedlegg 2. Illustrasjon som viser forholdet mellom et skogområdets størrelse og andel kantsone/kjerneområde.

Planområdet berører ytterkanten av et skogsområde/grønnstruktur. Landskapsøkologisk kan slike lommer defineres som med «*kjerneområde*». Slike grønne lommer kan også være med å binde funksjonsområder sammen. Ved å avvirke skog og etablere infrastruktur vil arealet reduseres og forholdet mellom kantsone og kjerneområde endre seg (se vedlegg 2 for illustrasjon). I praksis så vil kantsonen bli større og «ta over» for noe av skogens

kjerneområder. Men samtidig er skogen allerede en del av skogbrukslandskapet, og det er forventet at alvorlighetsgraden derfor vil være lav.
