Beregnet til  
**SH Prosjekt AS**

Dokument type  
**Konsekvensutredning**

Dato  
**Mai 2025**

# SPYDEBERGVEIEN 143 KONSEKVENsutredning FOR FORURENSET GRUNN

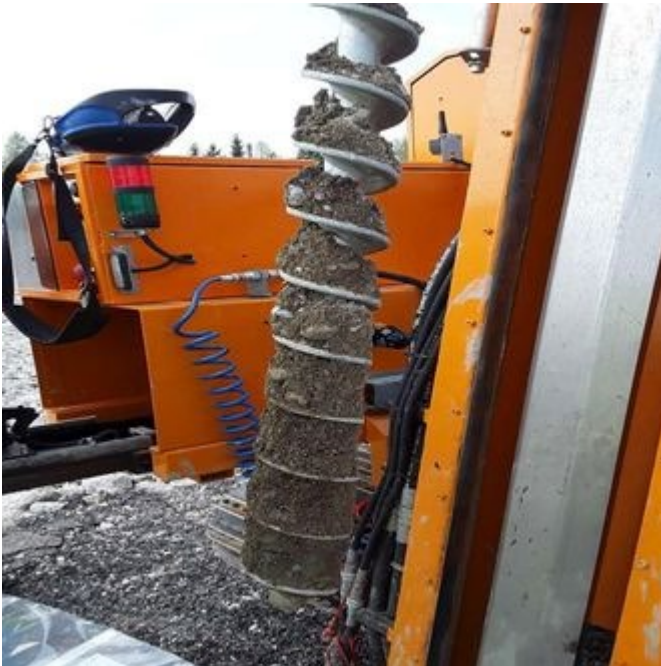
M7 0-1m, overgang fra sand og grus til leire ved 0,9m

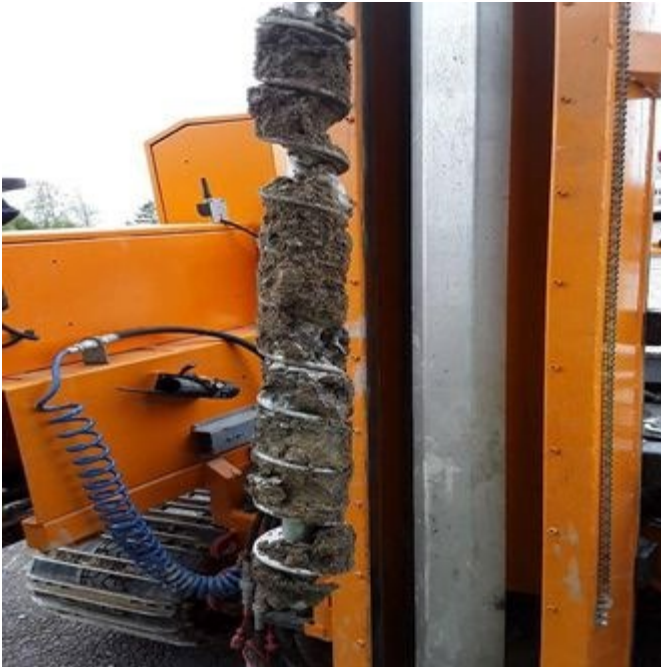
M19 0,5-1 meter, overgang til silt ved 0,5 m

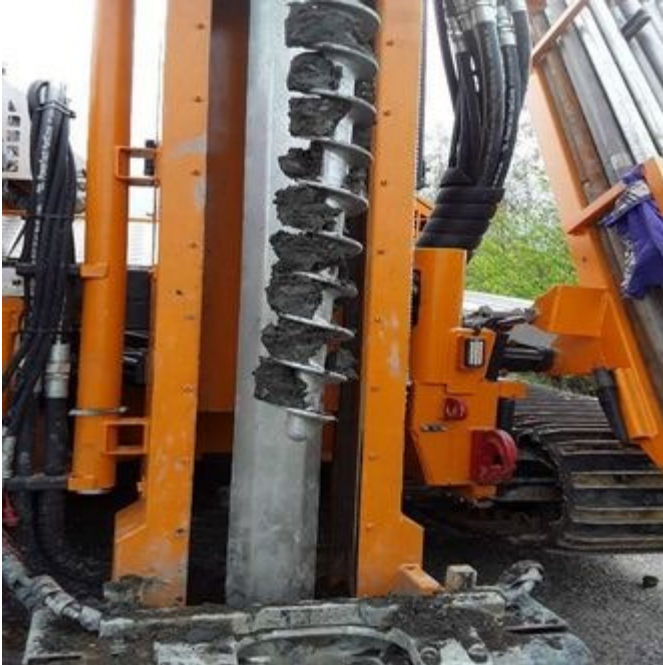
M20 1-2 m. Overgang til finere masse ved 1,8 m.
