# Geoteknisk notat Åssiden 2 - Trøgstad- Reguleringsplan Vurdering av områdestabilitet

Organisasjonsnr. 967032271  
Trøgstad- Reguleringsplan  
10242800  
Indre Østfold Kommune  
22.01.2025  
Mostafa Abokhalil  
RIG-R01-A01 22.01.2025

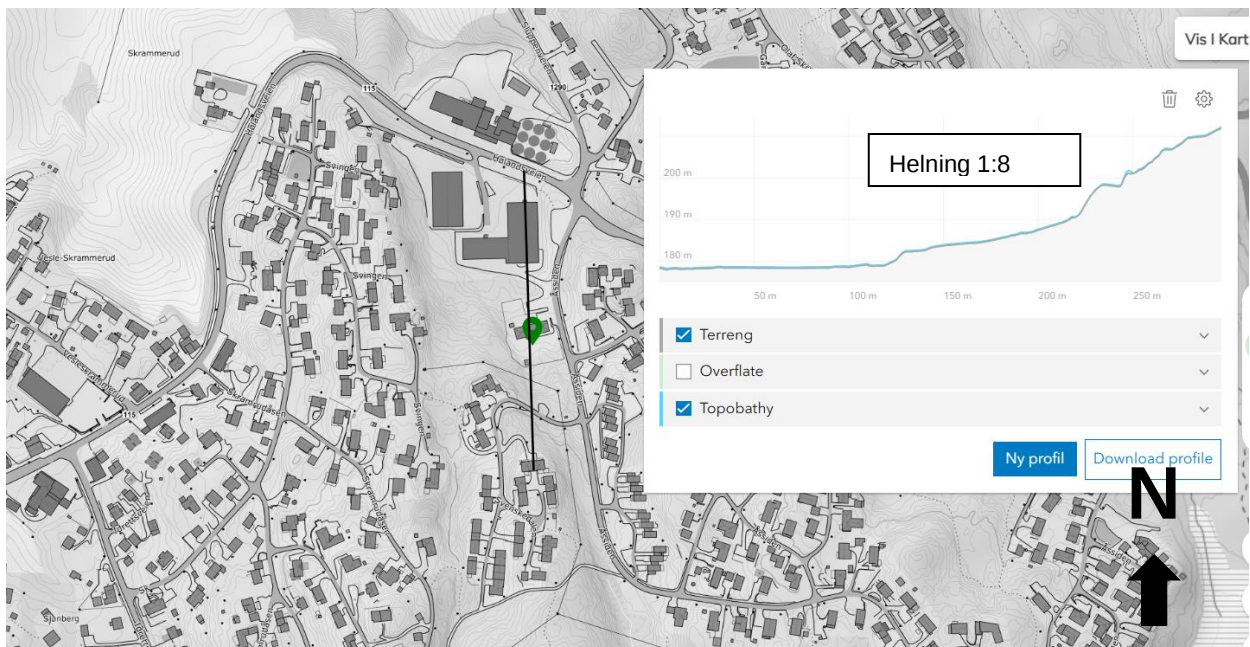
Topografien i prosjektområdet er forholdsvis flat i vest-øst-retningen, men det finnes enkelte markerte skjæringer og skråninger langs den vestlige kanten av tomten. I sør-nord-retningen har området en helning på omtrent 1:8 (vertikalt/horisontalt), med terrenget som varierer mellom høydekotene +186 og +178 meter over havet.

Figur 3 Kart som viser variasjonene skråninger i og rundt tiltaksområdet retning nor-sør. Hentet fra høydedata.no [2]

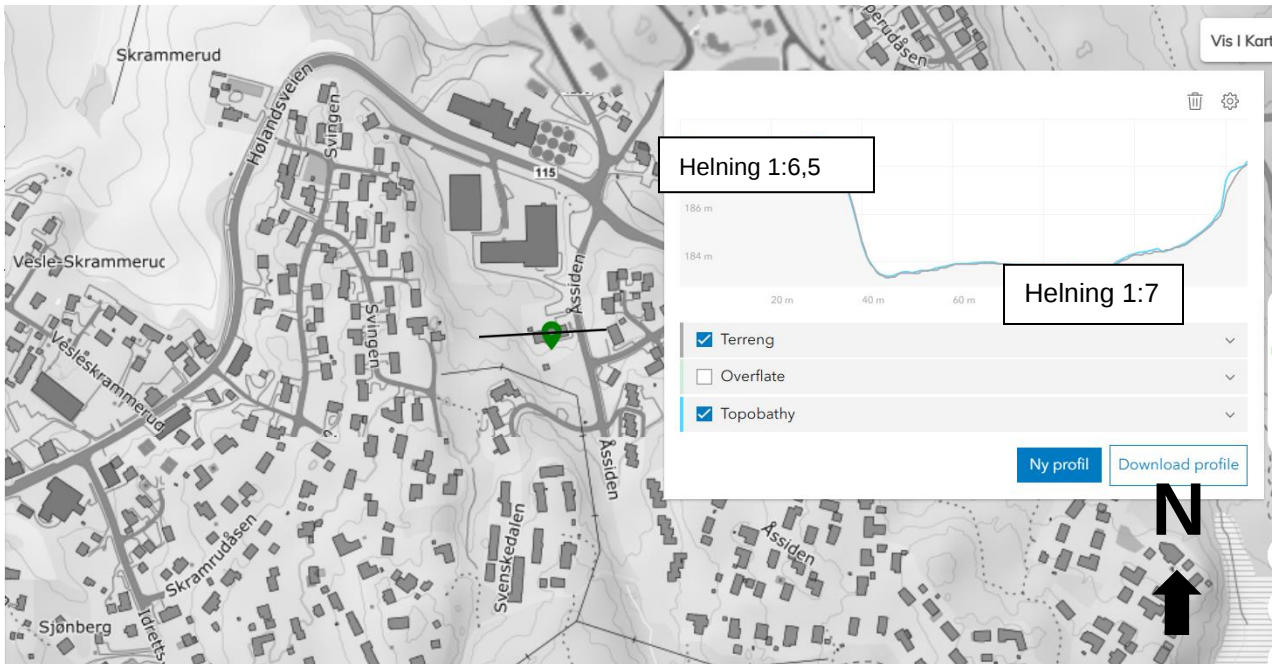
Terrenget rundt prosjektområdet består av slake skråninger, hovedsakelig orientert i øst-vest-retningen. Skråningene i denne retningen har en helningsgrad på omtrent 1:6,5, mens vest-øst-retningen har en helning på ca. 1:7 (vertikalt/horisontalt). Høyden på terrenget varierer mellom +179 meter og +198 meter over havet. I nord er terrenget tilnærmet flatt, mens det i sør skråner oppover og stiger videre til kote +215.

Figur 4 Kart som viser variasjonene skråninger i og rundt tiltaksområdet retning vest-øst. Hentet fra høydedata.no [2]

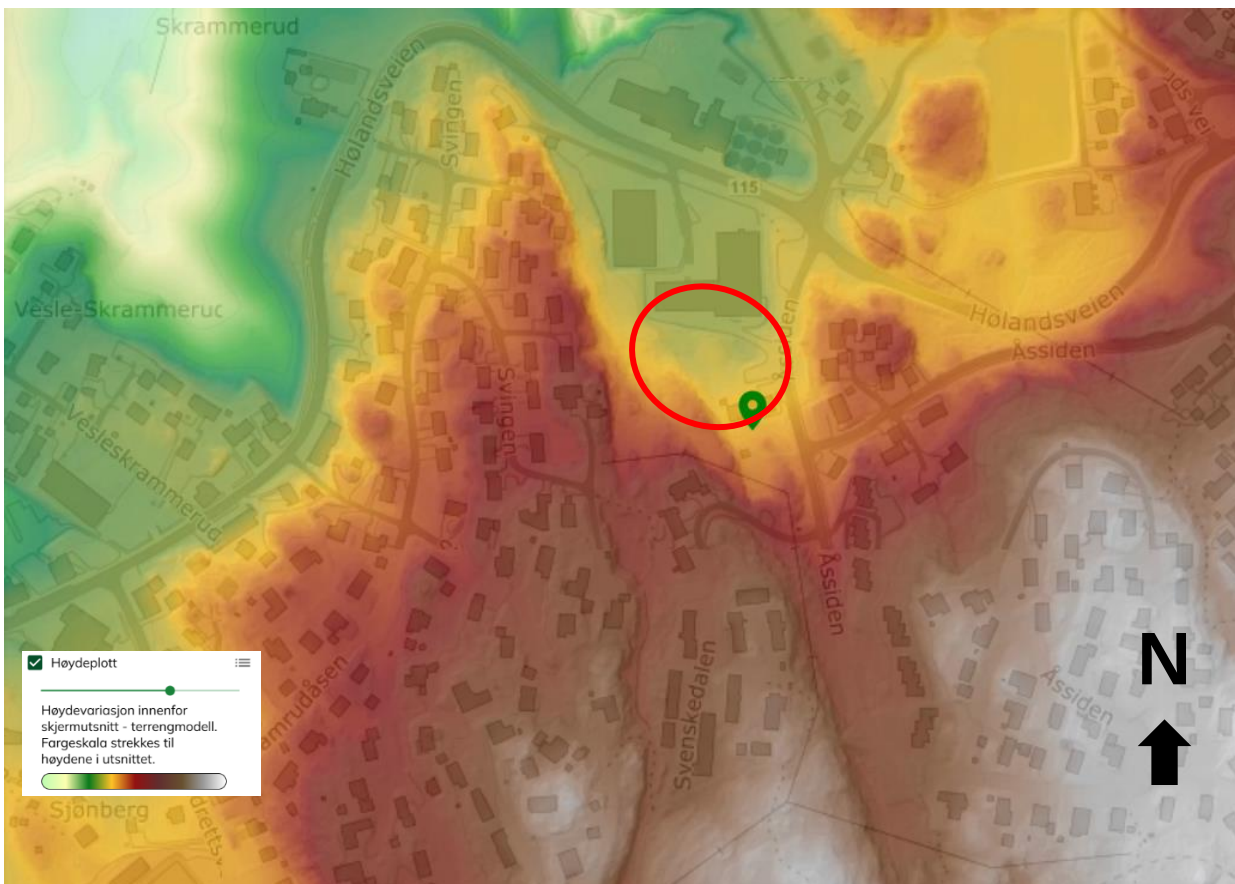
Figur 5 Kart som viser variasjonene skråninger i og rundt tiltaksområdet med farger. Hentet fra høydedata.no [2]

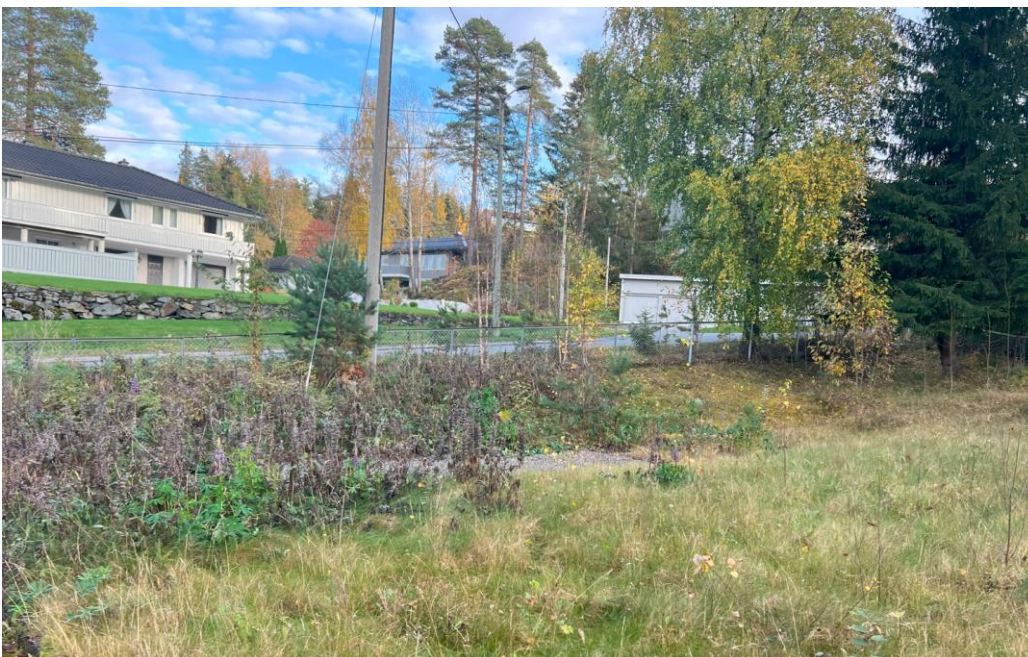
Figur 7 Bildet fra innsiden av tomten og mot østsiden.

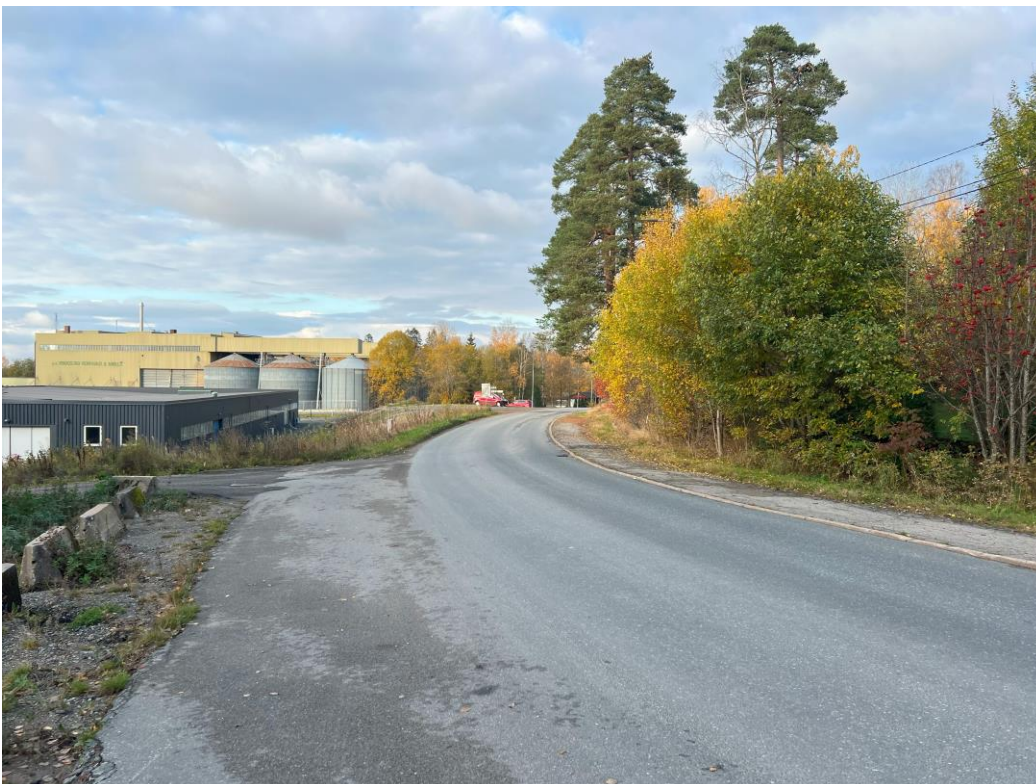
Figur 9 Bildet viser området sett mot nord, langs veien

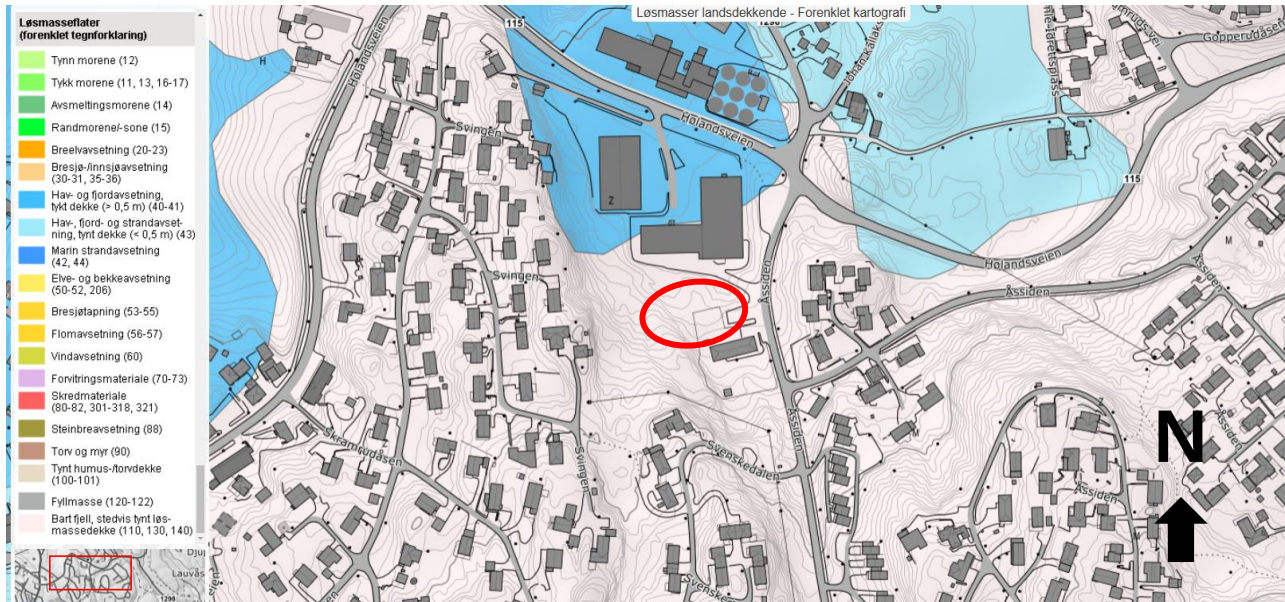
Ifølge NGUs løsmassekart ligger området under marin grense [3]. Grunnen består av bart fjell.

Figur 10 Løsmassekart over tiltaksområdet (NGU)

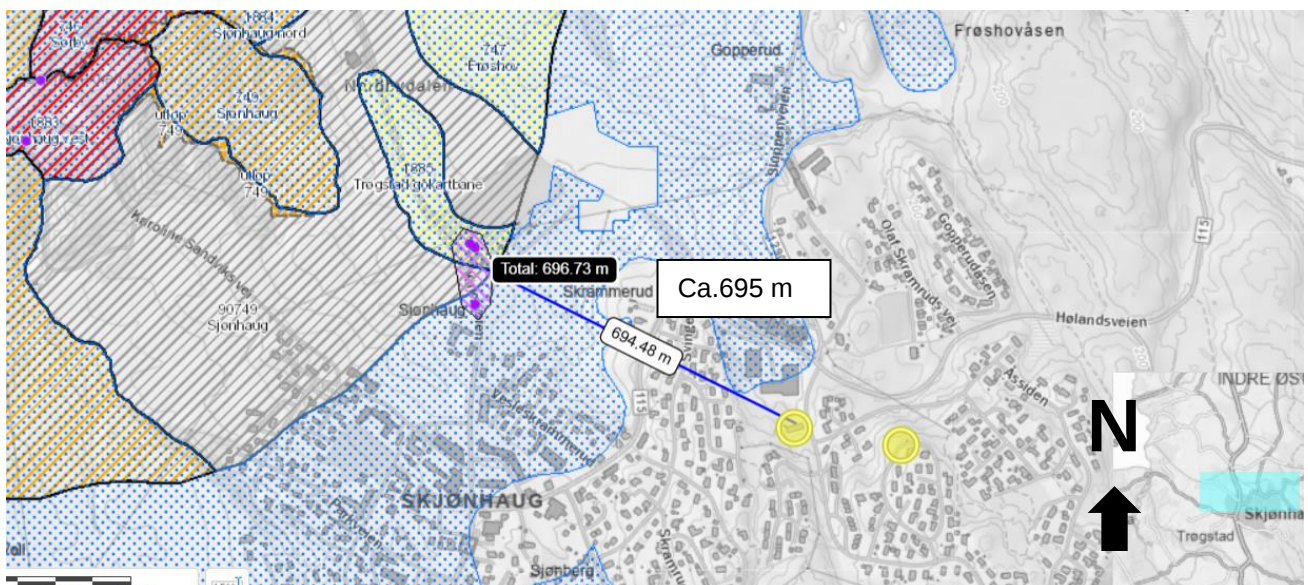
Tiltaksområdet ligger ca. 695 meter øst for kvikkleiresonene 1885 (Trøgstad gokartbane) (se figur 11). Trøgstad gokartbane er klassifisert som et løseområde med «alvorlig» konsekvens og, tilordnet risikoklasse 3 [4].

Figur 11 Oversikt over registrerte kvikkleiresone i nærheten av tiltaksområde (NVE)

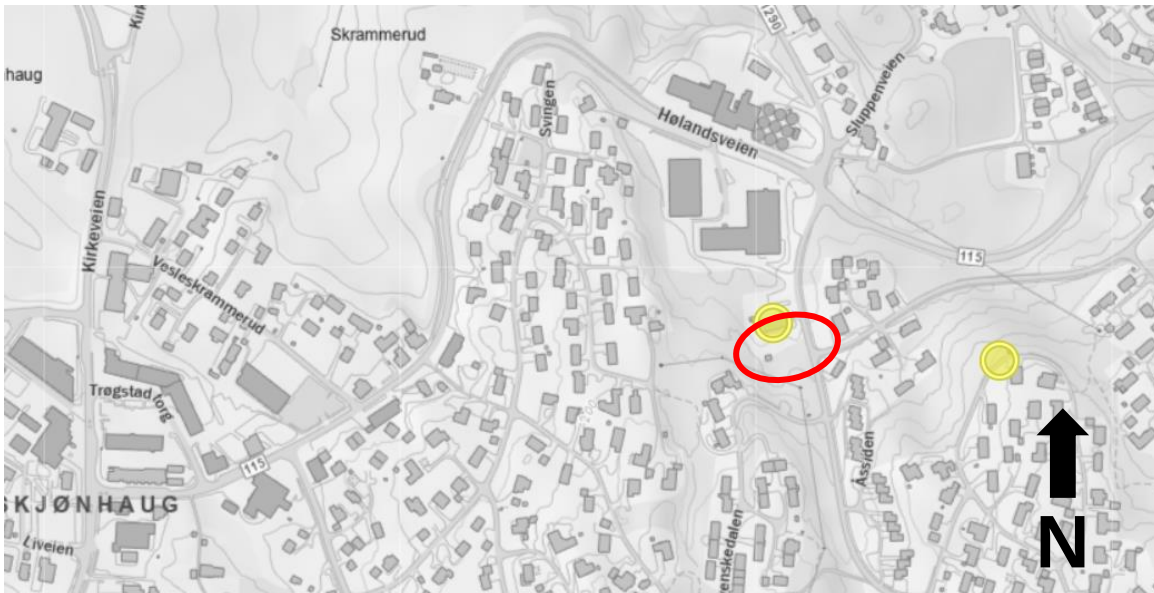
Det er ikke registrert noen flom- eller skredhendelser innenfor tiltaksområdet eller i umiddelbar nærhet, basert på informasjon fra NVE Atlas. Kartet nedenfor viser en aktsomhetsone for flom nord for Hølandsveien, men denne påvirker ikke reguleringsområdet.

Figur 12 Oversiktskart for tidligere skred- og flomhendelser i tiltaksområdet (NVE)

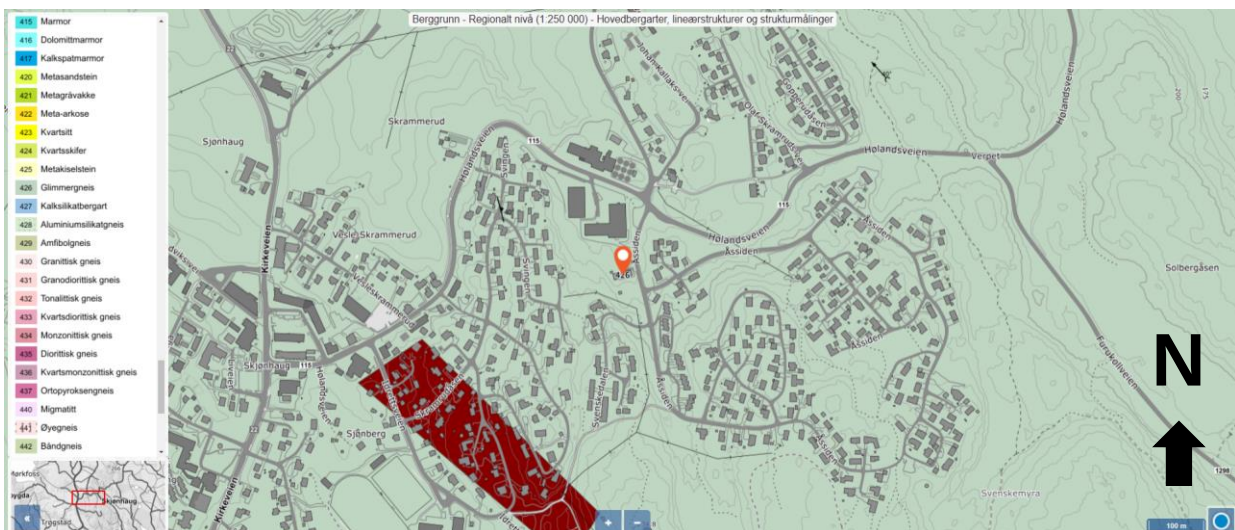
Figur 13 Oversikt over registrerte kvikkleiresone i nærheten av tiltaksområde (NGU)
