# Tilstandsrapport grunn og grunnvann

## Moelven Are, Spydeberg

| <b>Prosjekt nr.</b> | 1350055398 | |
| <b>Beskrivelse</b> | Rambøll har fått oppdrag av Moelven Are å gjennomføre en tilstandsrapport fase 1 (trinn 1-3) for industriområdet de er etablert på i henhold til Miljødirektoratets veileder M-630. | |

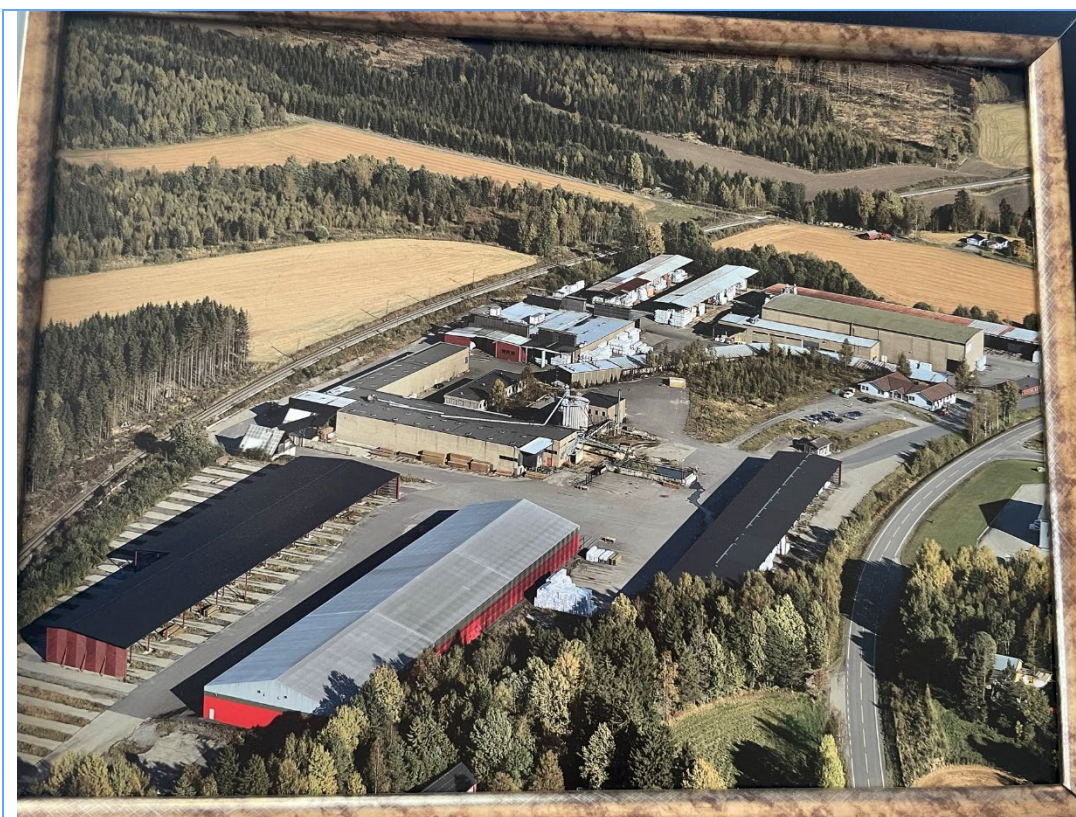
Historisk bilde som var tilgjengelig i administrasjonsbygget. Antas slutten av 90-tallet (mellom 1990-2000), paraplytak var ikke oppført men impregneringsbygg og voll var oppført.

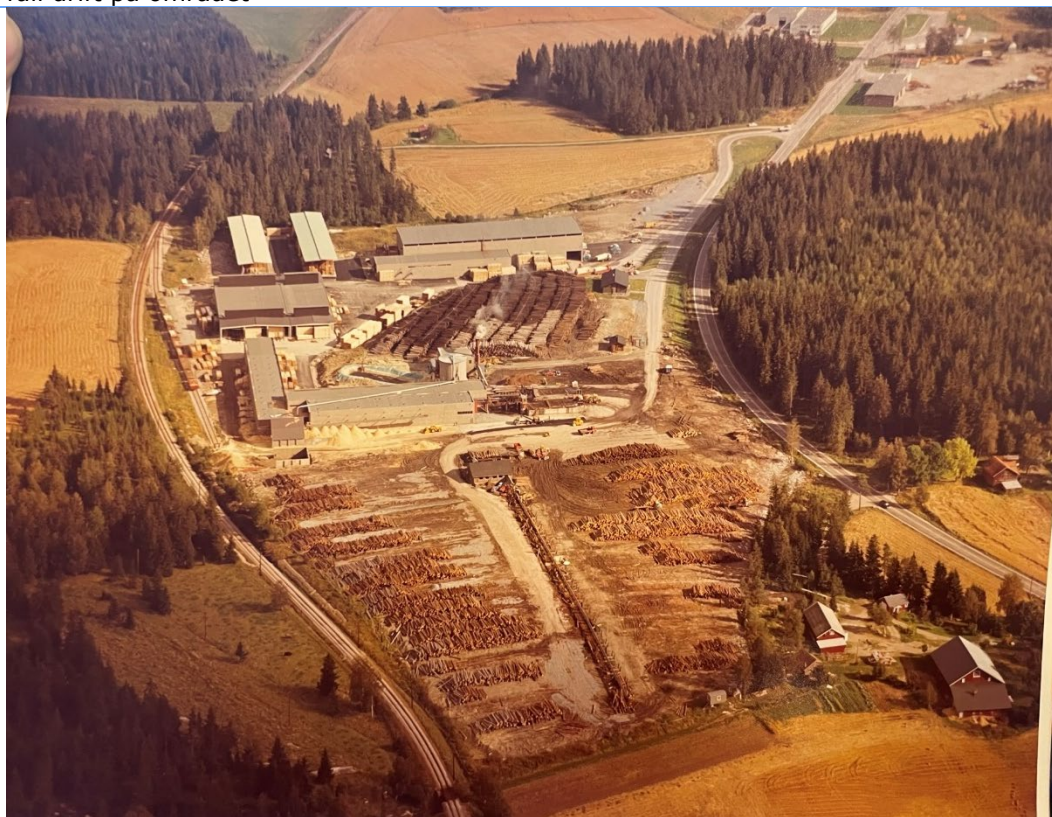
Historisk bilde som var tilgjengelig i administrasjonsbygget. Antas å være tatt mellom 2010-2018, da paraplytak var oppført, «bjørkeskog» ved parkeringsplass, og det var full drift på området
