Beregnet til  
**SH Prosjekt AS**

Dokument type  
**Konsekvensutredning**

Dato  
**Mai 2025**

# SPYDEBERGVEIEN 143 KONSEKVENsutredning FOR FORURENSET GRUNN

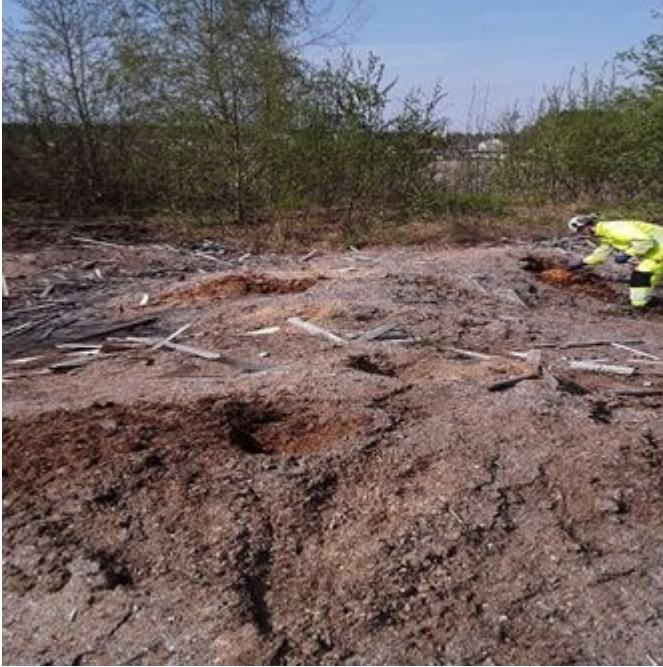
M3 oversiktsbilde, prøvepunkter for blandeprøve

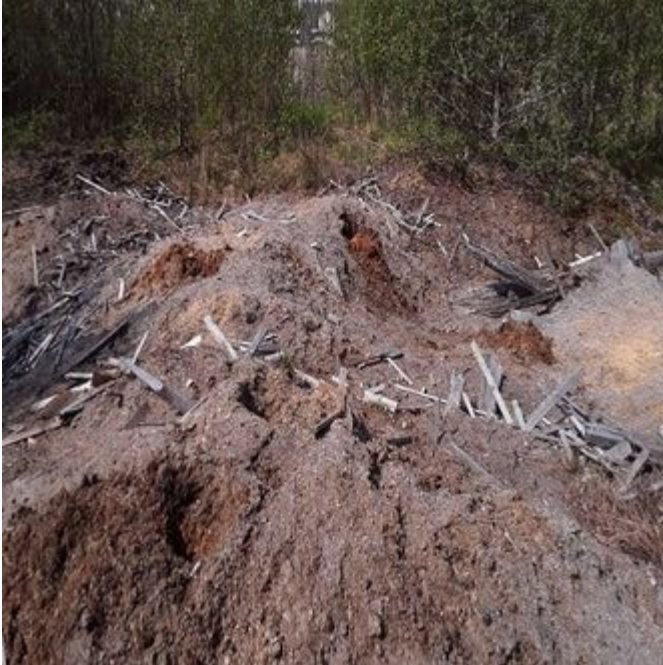
M3 oversiktsbilde, 4 punkter

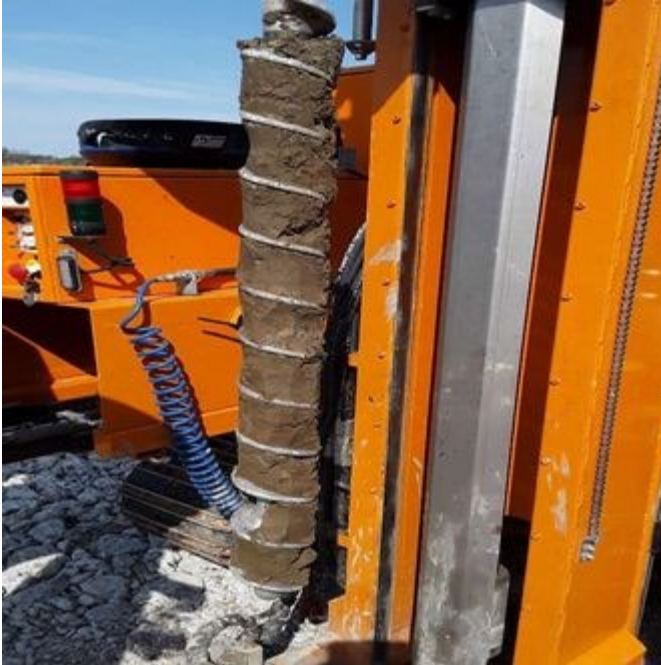
M4 1-2m, overgang fra grus til leire

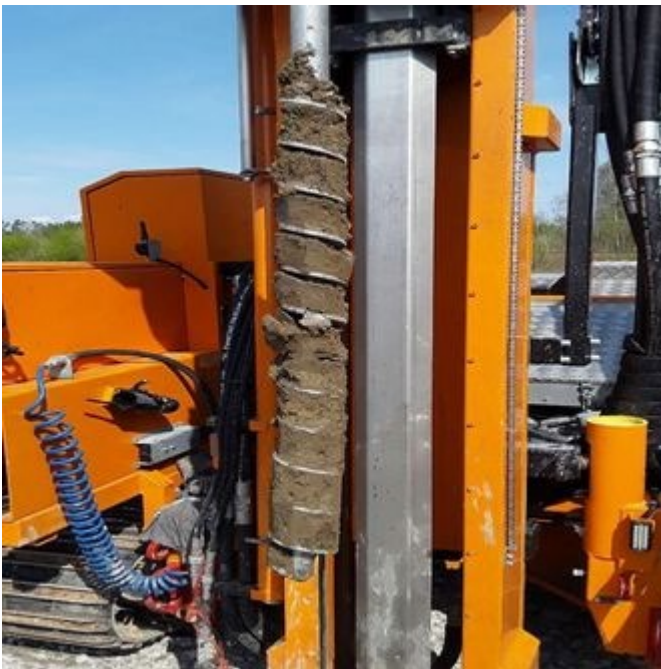
M4 2-3m, leire

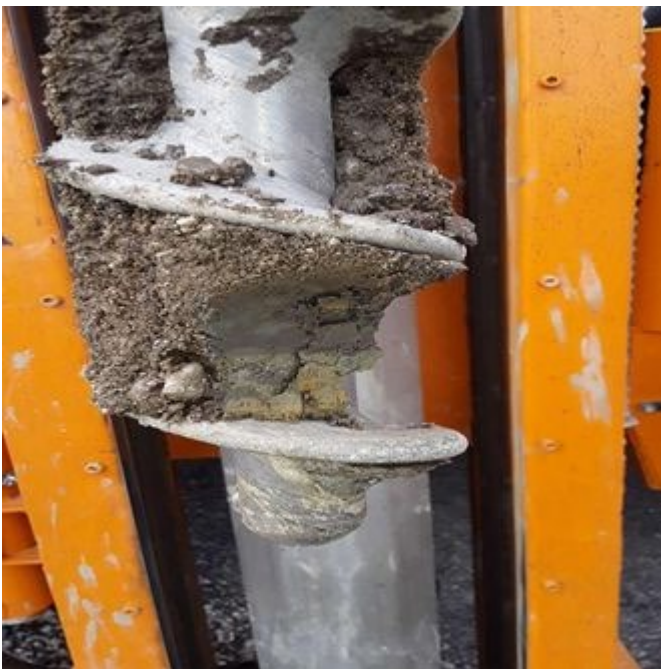
M7 0-1m, ved 0,9m

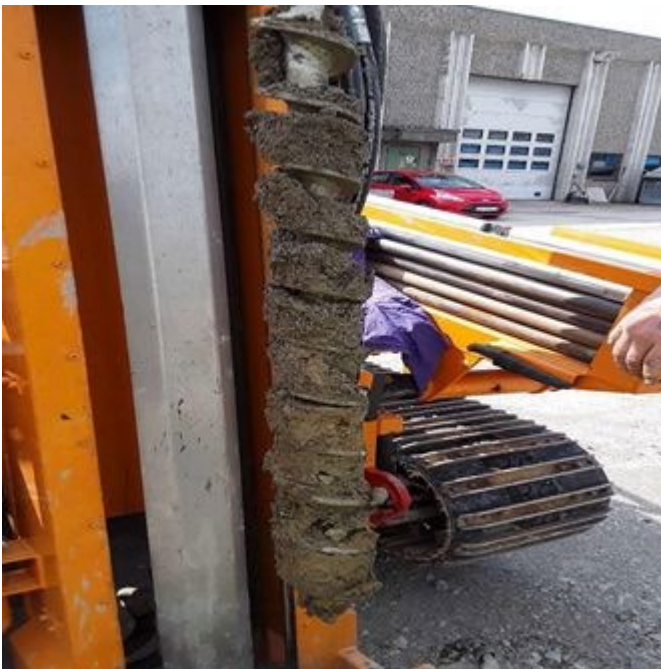
M8 1-2m, våt fra ca. 1m

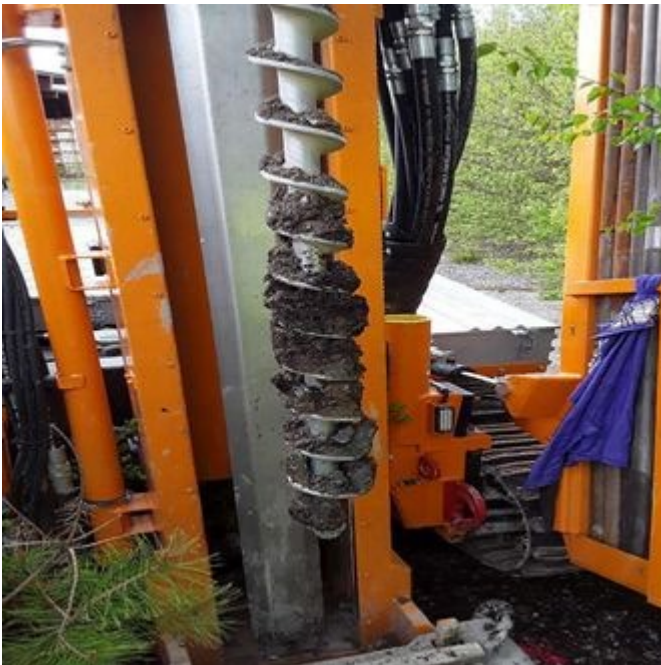
M10 0,5-1m, overgang fra sand og grus til leire ved 0,8 meter.

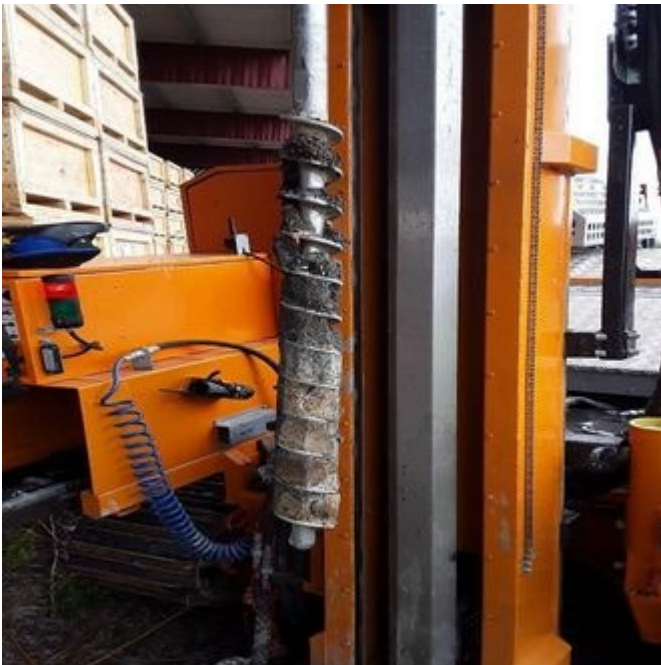
M11 0-1 m, overgang fra sand og grus til leire ved 0,5 meter.

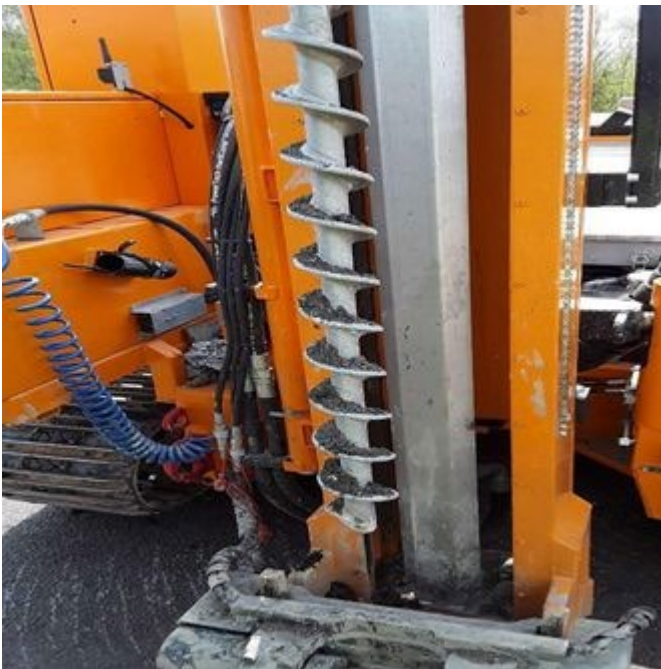
M12, 0,5-1 meter, lite til ingen masse på navet

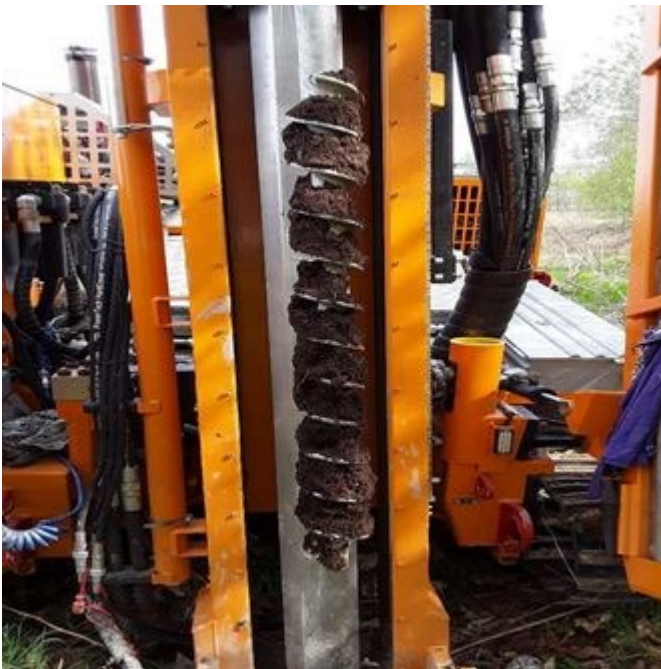
M13 0-1 meter, noe organisk

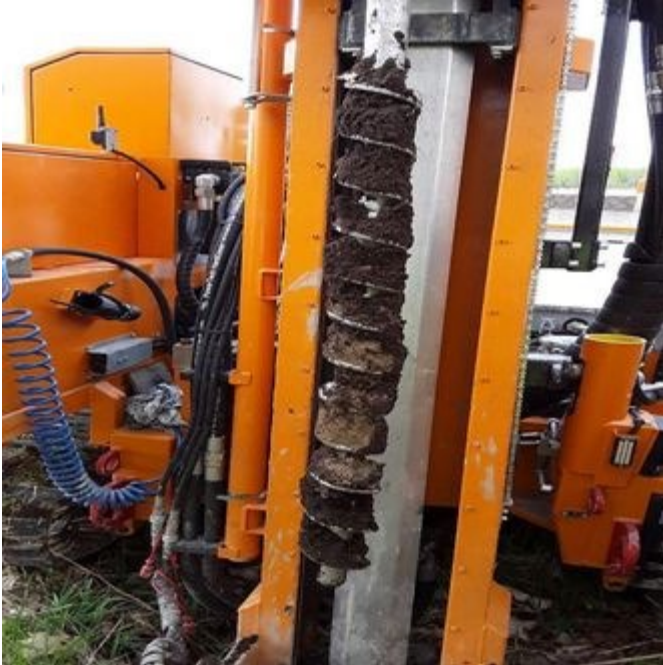
M13 1-2 meter, overgang ved 1,4 m fra sand til tørrskorpeleire

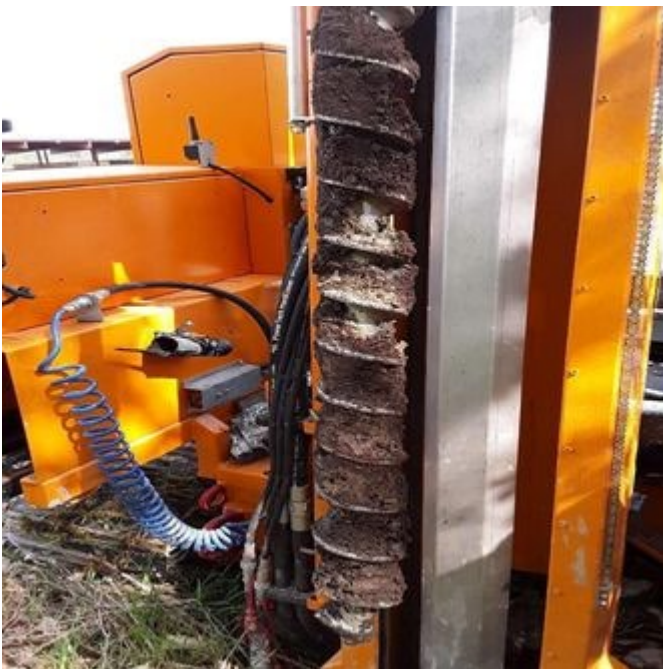
M13 2-3 meter, ligner morenemasser, mange kornstørrelser

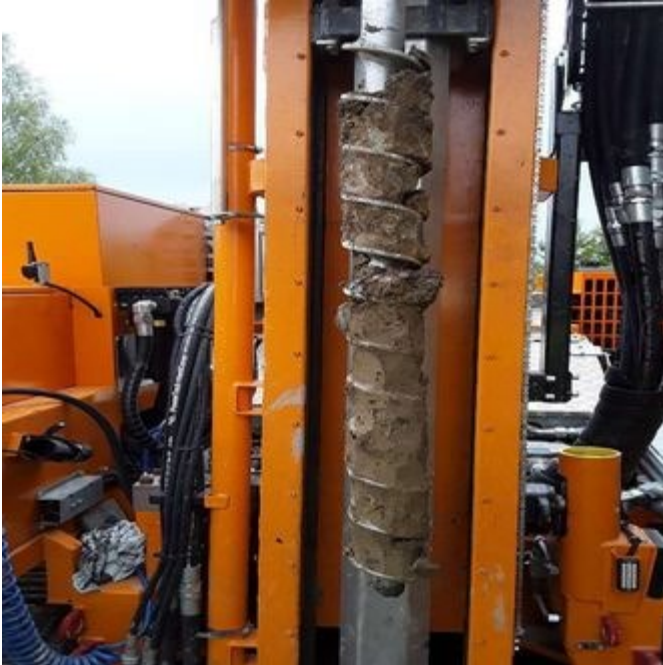
M16 1-2m, bløt sand

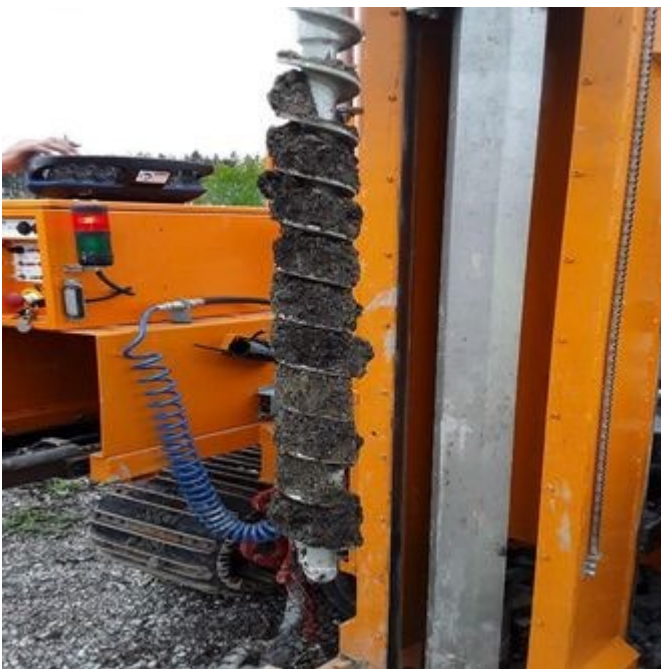
M18 0-1 m, lys mot bunn. Overgang til finere kornstørrelse ved 0,8 m.

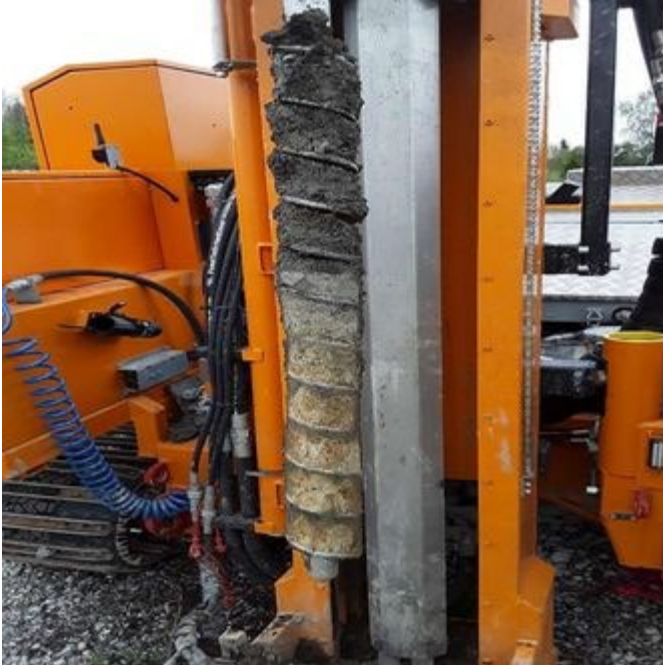
M18 1-2 m. Blanding av leire, sand, grus ned mot 1,5 m, tørrskorpeleire ved 1,5 m og ned

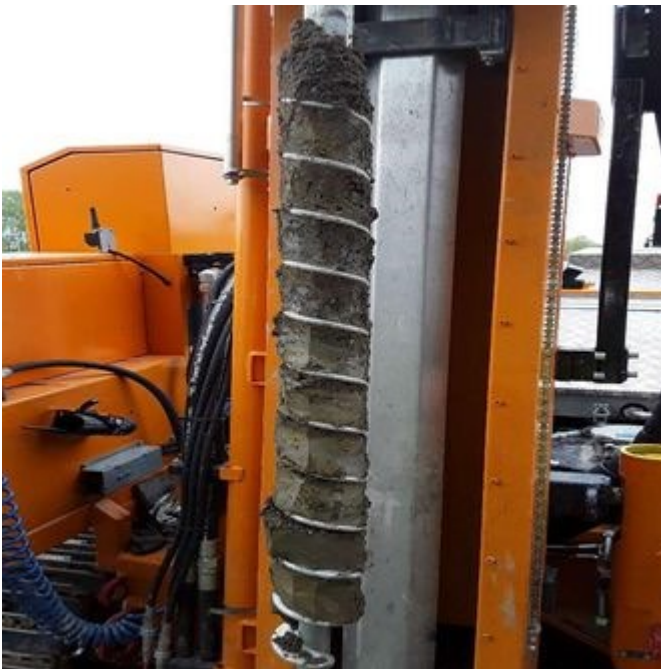
M19 1-2 m, overgang til leire ved 1,4 m

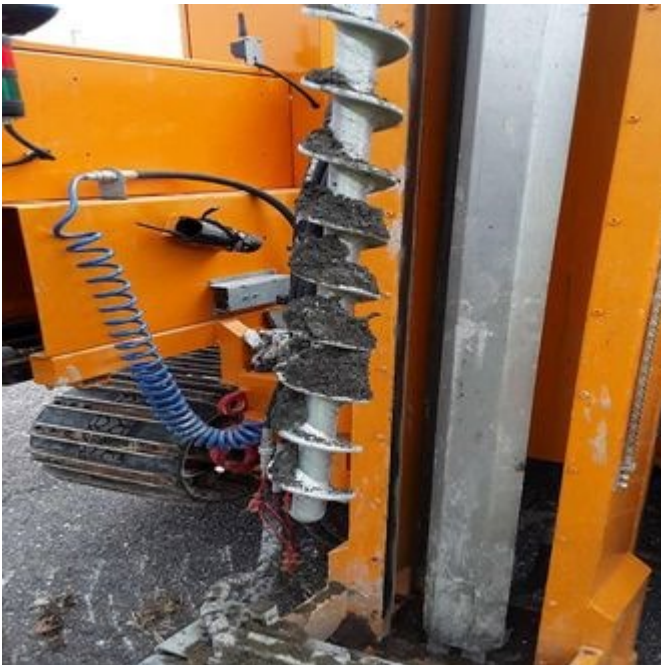
M20 0,5-1 m, lite masse på navet

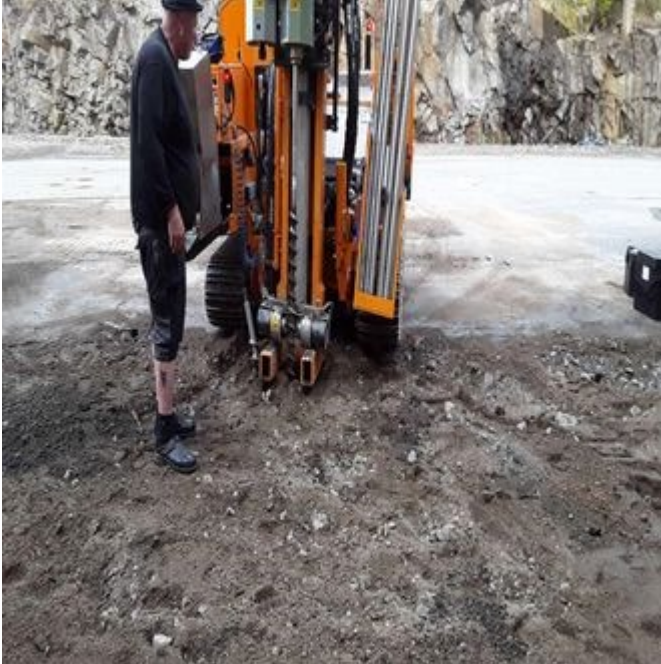
M21 oversikt, ved oppgravd parafintank.  
Parafintank tatt ut 16.05.23

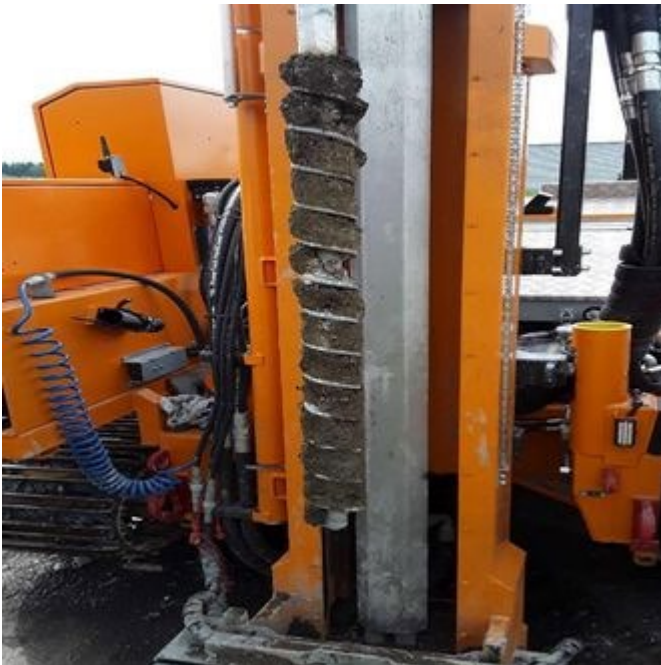
M22 0-1 m, finere masser mot bunn, ikke leire.

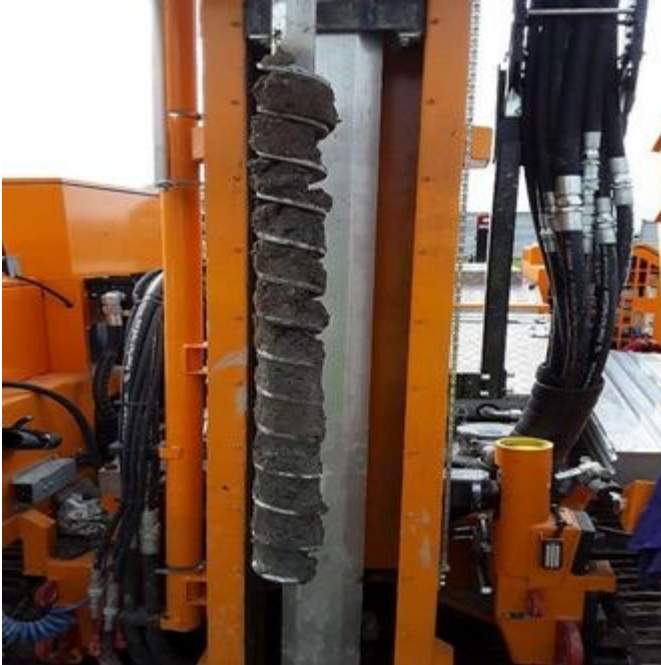
M22 1-2 m, gradvis overgang til leire mot bunn

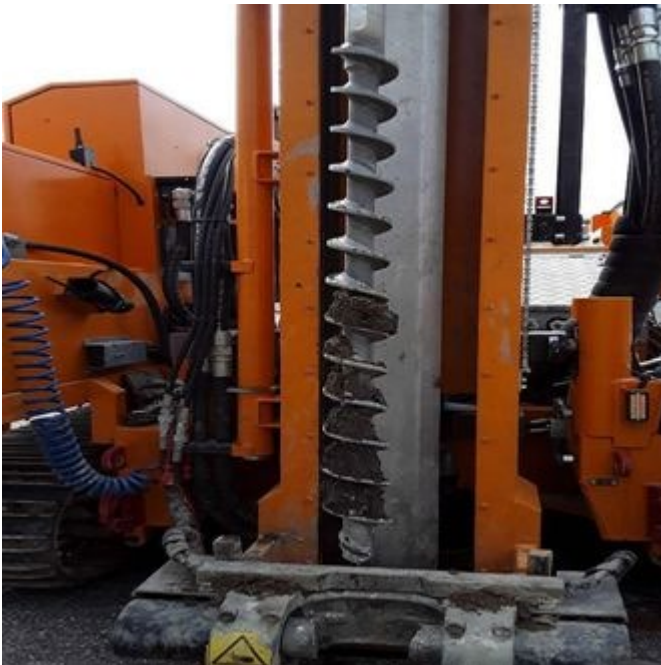
M23 0,5-1m, noe innskudd av finere masse.
